Ein hydraulisch wirksames Schachtkopfbauwerk

Ein Schachtkopf als Überlaufbauwerk, Sicherung eines Luftschachtes in Witten / Rhein-Ruhrrevier

kassel22 Let's Talk about „Grubenwasser“
documenta Stadt Kassel 2022 6.- 7. September 2022

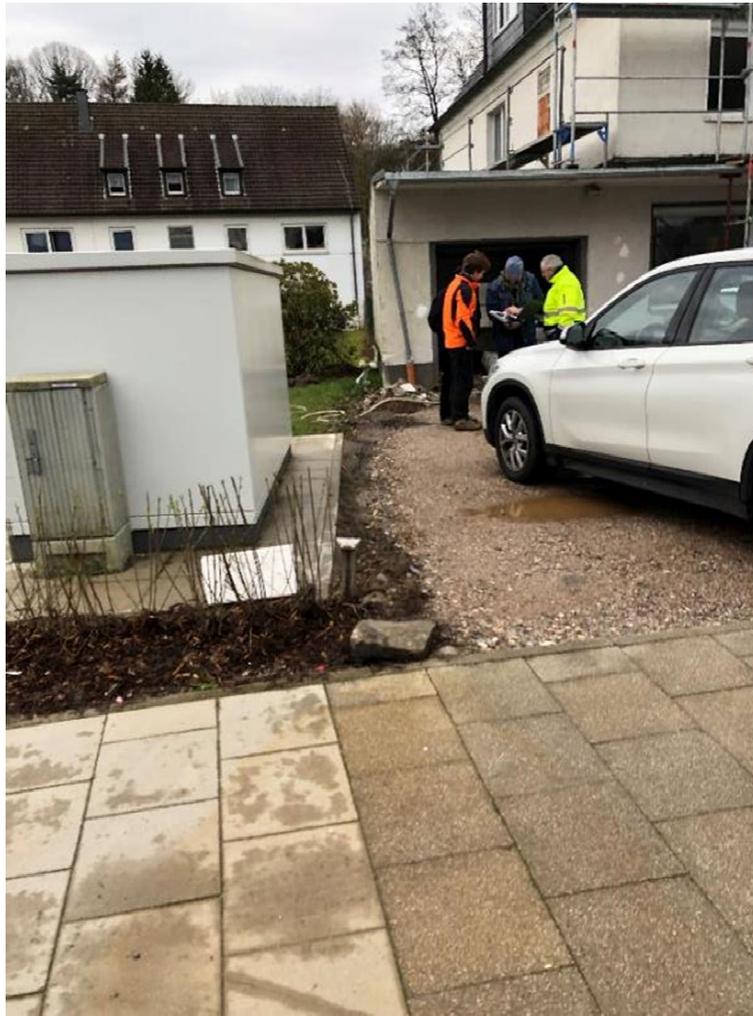
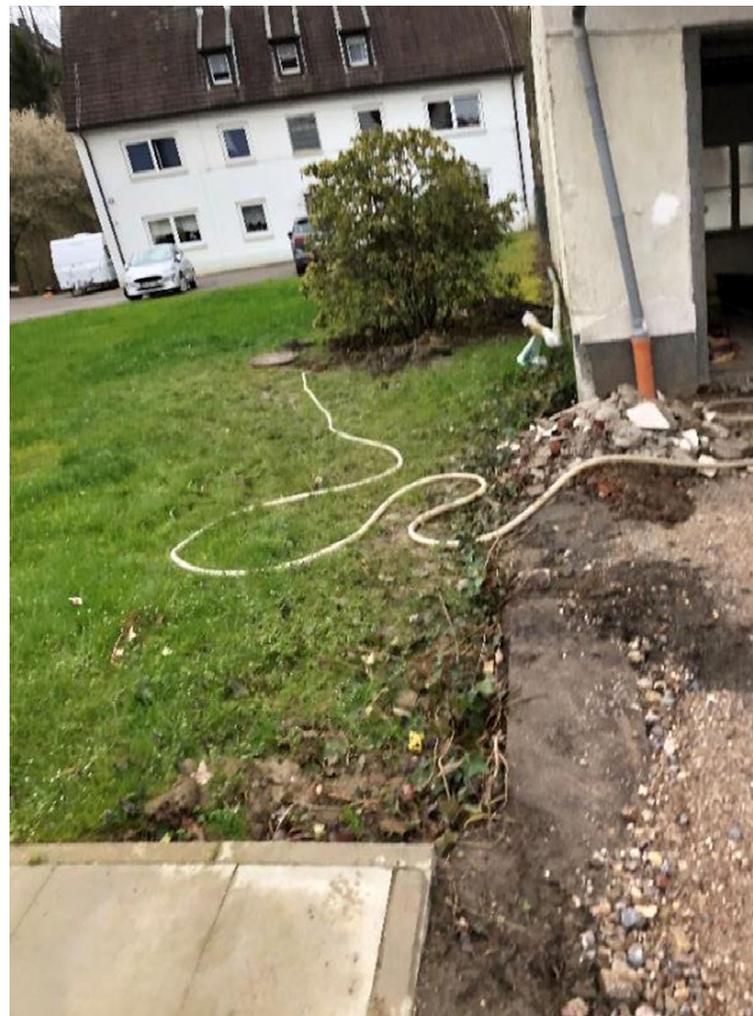
Ausgangssituation Anfang März 2020

Meldung eines erheblichen Wasserzuflusses im Bereich eines Wohnhauses in Witten an die Bez.-Reg. Arnsberg, Abteilung Bergbau und Energie, NRW.

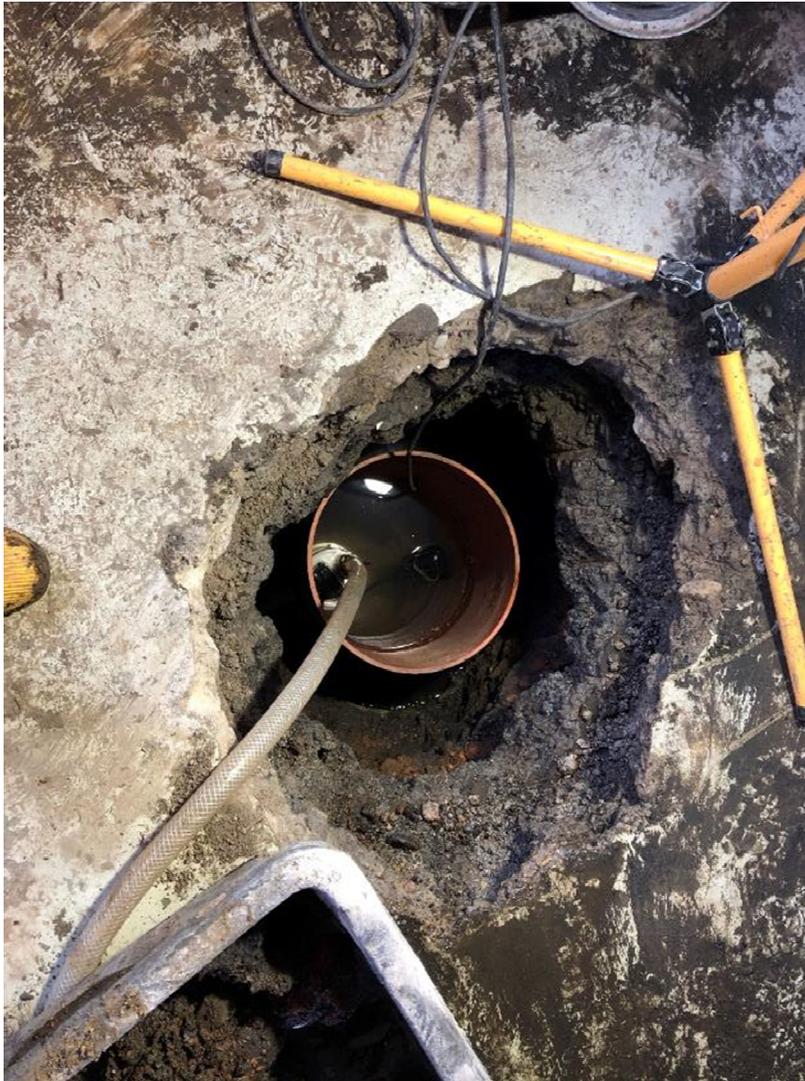
Provisorischer Pumpensumpf

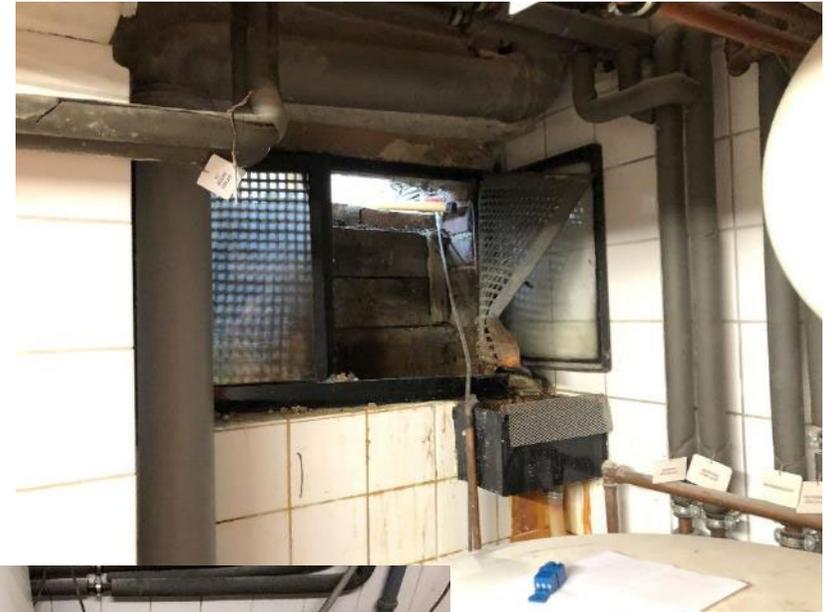
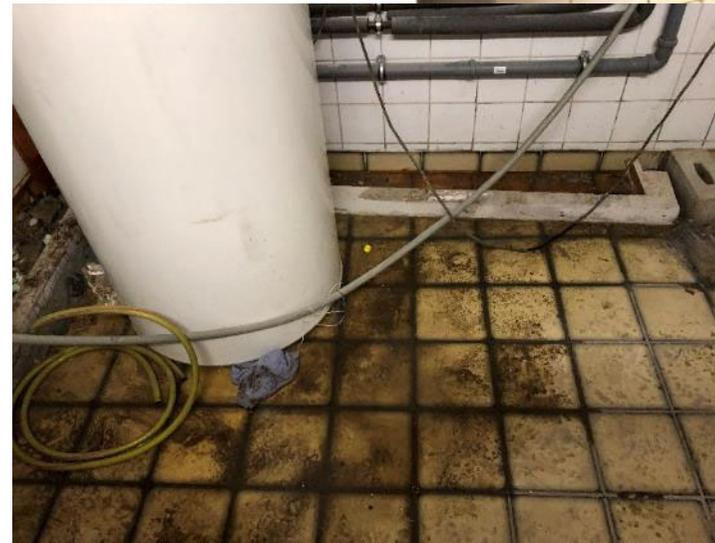
Situation im Keller
angrenzend zur
Garage

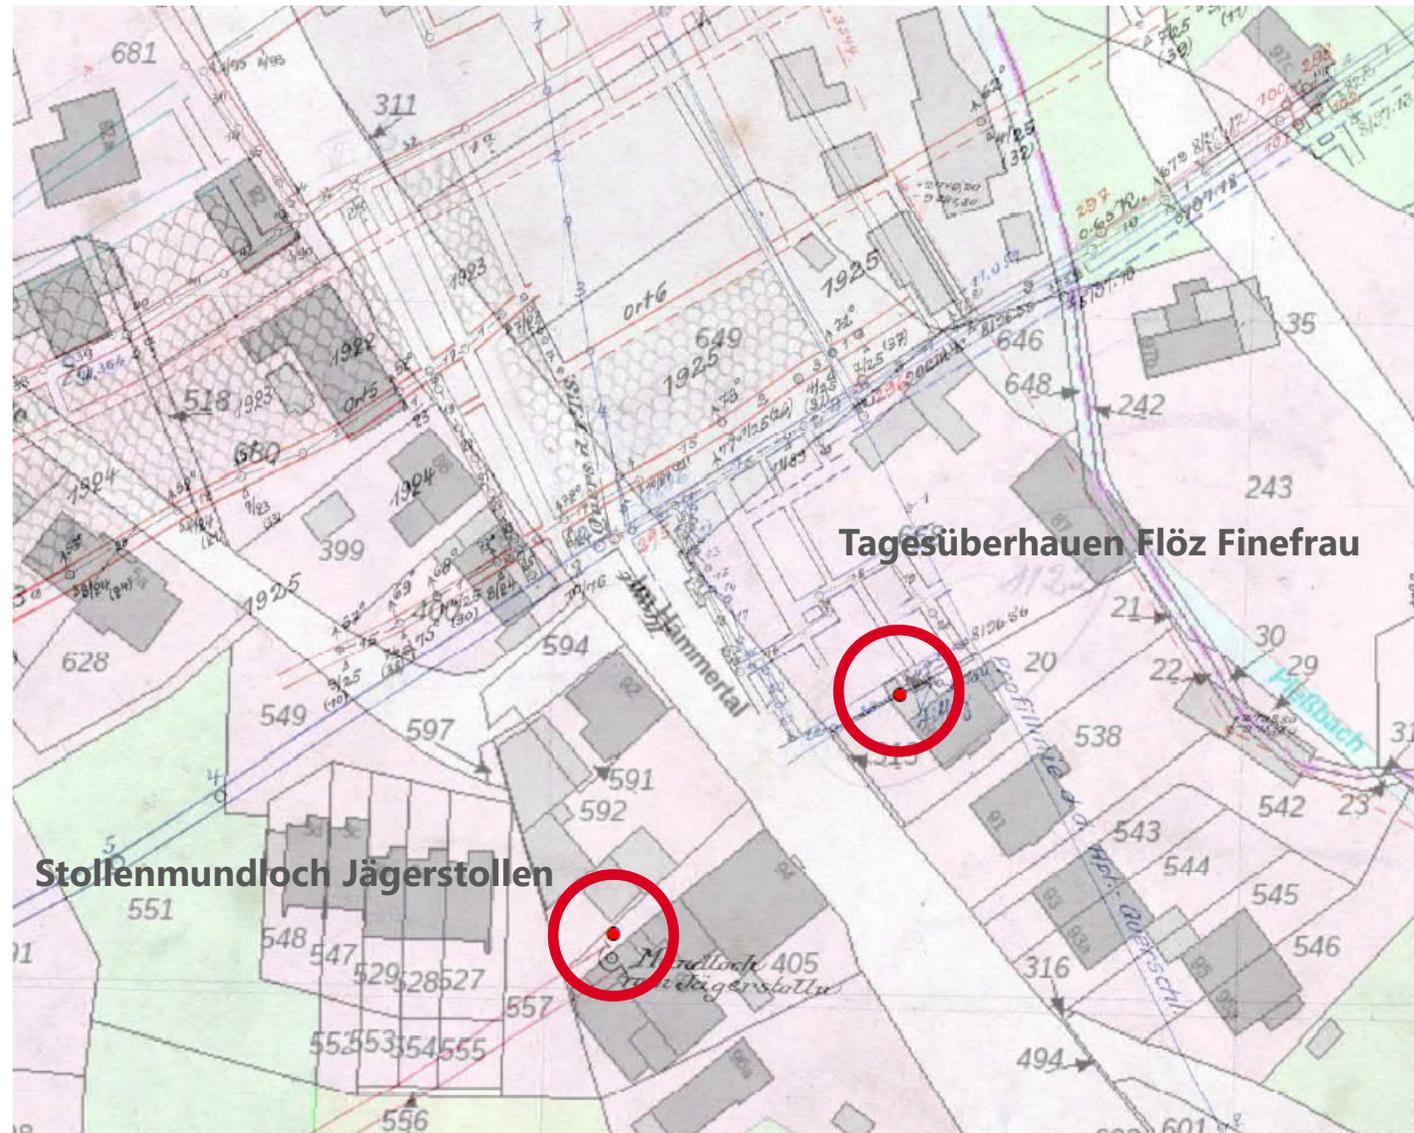
Ausgangssituation

Gebüdeschäden durch Wasserzuflüsse und der augenscheinlich dadurch ausgelösten Bodenbewegungen, wie z.B. aktive Risse in der Hauswand

Bergbaulicher Ursprung war nicht auszuschließen

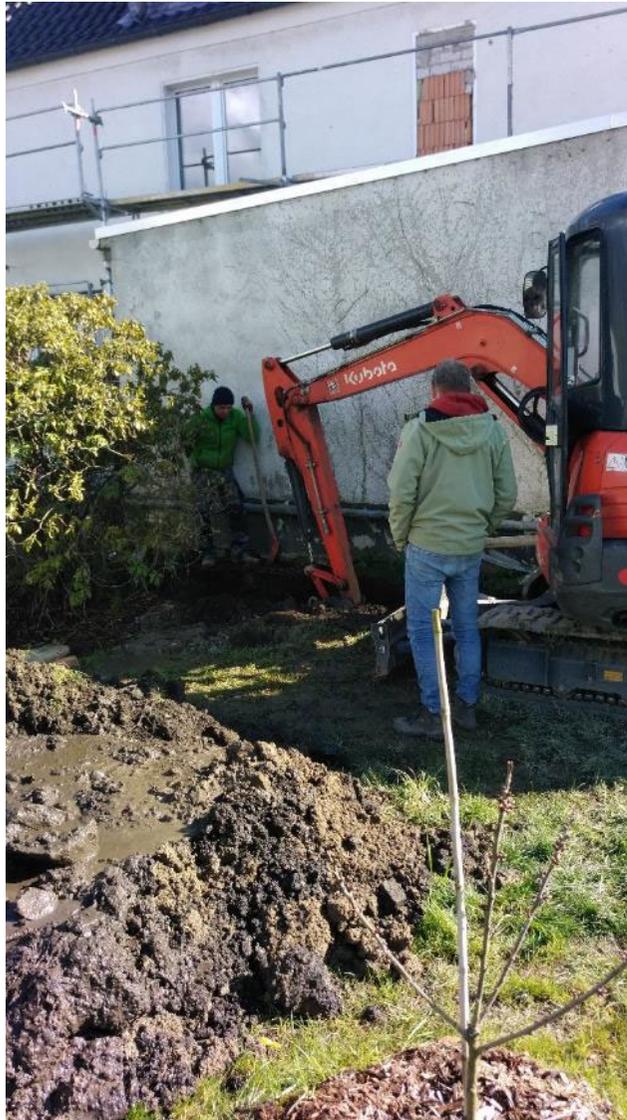
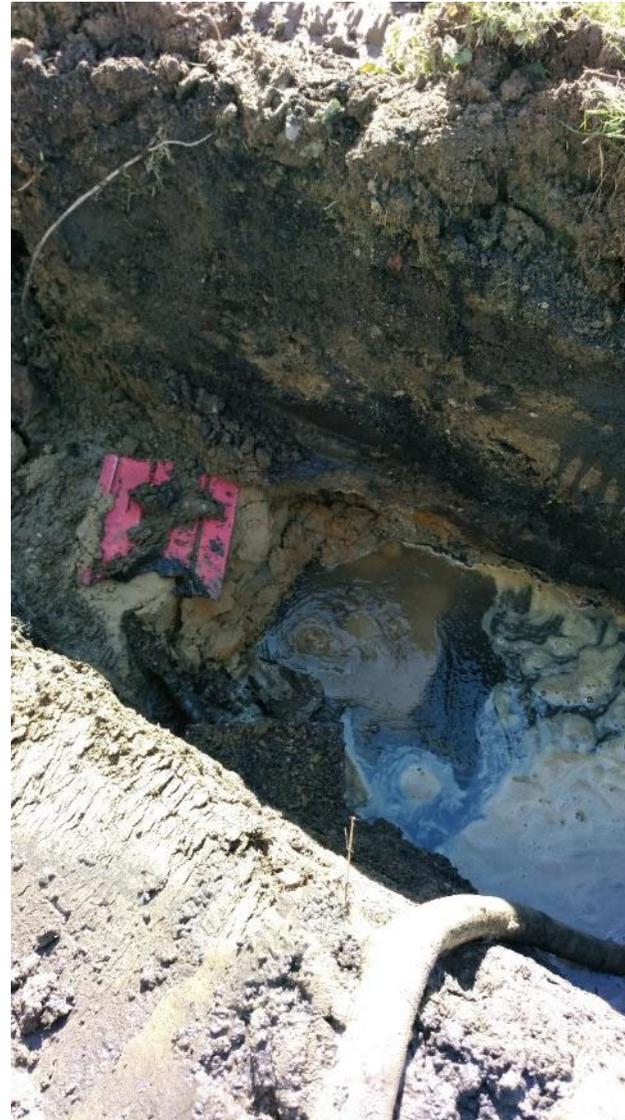
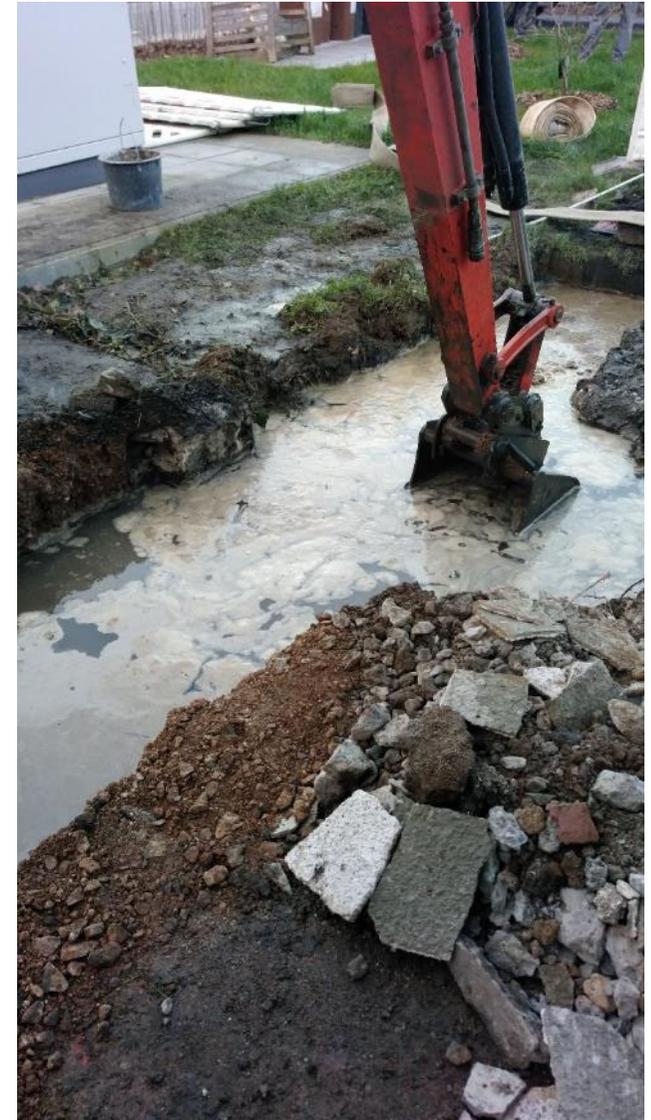
Erkundungsschürfe zur Schachtaufsuchung

Über diese Erkundungsschürfe wurde festgestellt, dass:

- der Zufluss im Wesentlichen aus den Bereichen eines Drainageschachtes und der an das Wohnhaus angrenzenden Garage feststellbar war
- ein in der Vergangenheit angelegtes Drainagesystem mit Ablauf zum nahegelegenen „Pleißbach“ zu dem der Drainageschacht gehörte augenscheinlich in seiner Funktion gestört war
- das zutretende Wasser artesisch gespannt ist, was auf einen überstauten Wasserspiegel hinweist,
- der Zustrom sich deutlich stark und punktuell bzw. lokal darstellt und nur mit zwei 1000 l/min Saugpumpen beherrschbar war
- Die Zuströme nicht mit der Schüttung des Jägerstollens korrespondieren

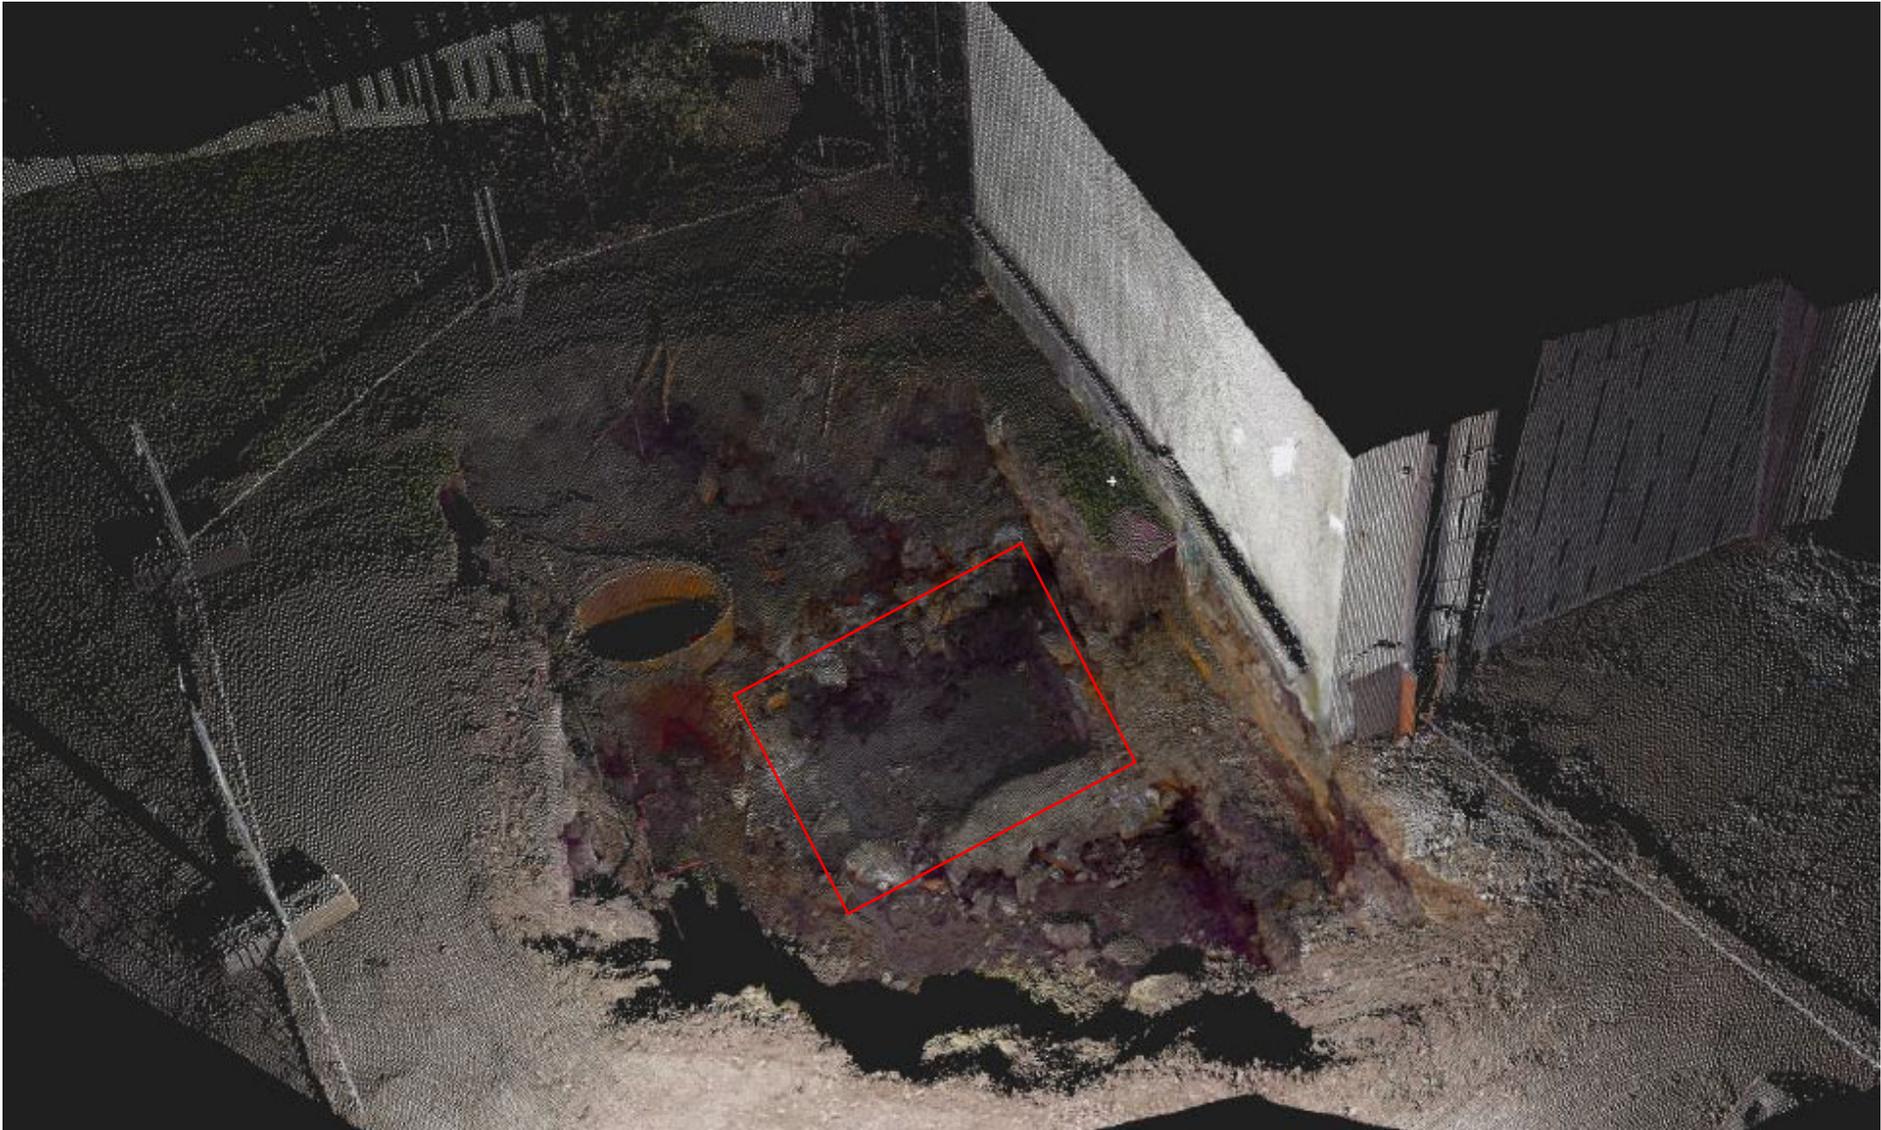
Baugrubenscan nach Freilegung des Schachtkopfes mit Schachtkontur

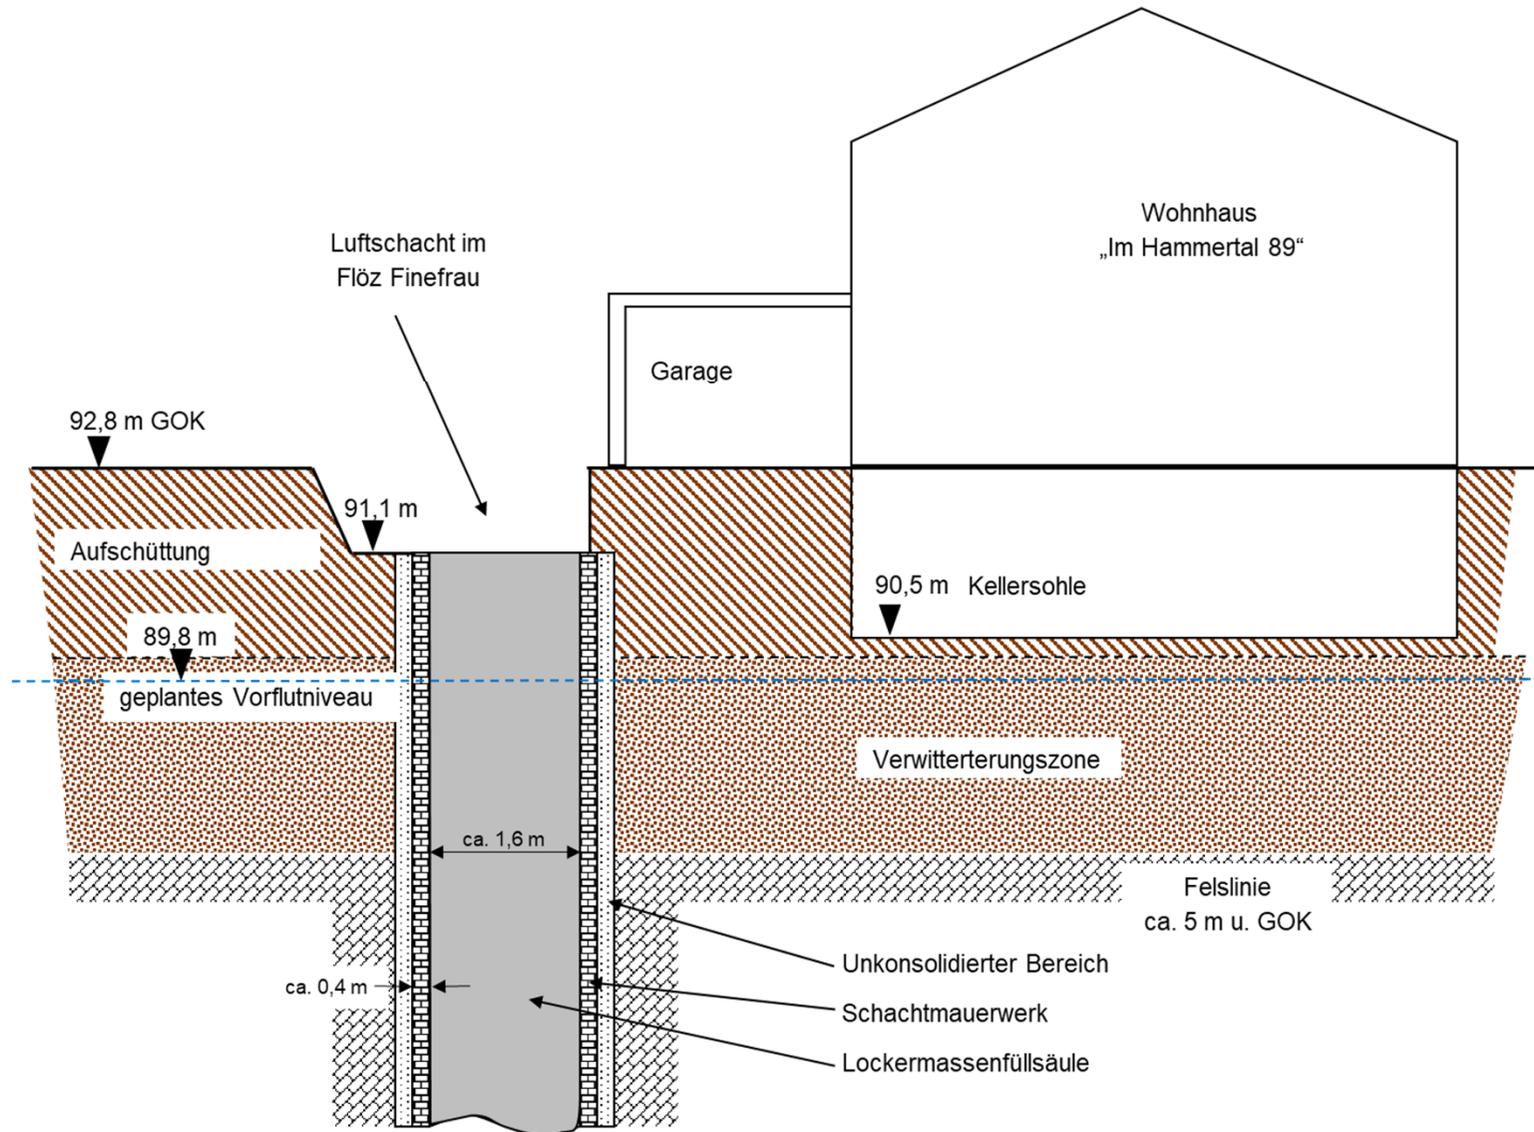
- keine Schachtabdeckung
- nur mit lockeren Massen unbekannter Zusammensetzung verfüllt.
- Bei ca. 10 m hohl.
- die Südseite der Schachtwandung ist durch eine angrenzende Garage z.T. überbaut
- Der angetroffene Zustand der Schachtsicherung entspricht nicht dem gegenwärtigen Stand der Technik
- Artesischer Wasseraufstieg bei überstautem Standwasserspiegel im angeschlossenen Grubengebäude
 - erhebliche Wassermengen im Bereich zwischen der Schachtaußenwand und dem gewachsenen Fels
 - Geringere Mengen bei entsprechenden Druckverhältnissen auch in der Füllsäule
- Unterhalb der Garage wurden im Rahmen der Erkundung ausgespülte Bereich festgestellt, die sich vermutlich bis an die Fundamente des an den Schacht angrenzenden Wohngebäudes ausdehnen
- Entsprechende Wasserzutritte im Kellerbereich des Wohnhauses waren feststellbar

Situation nach Auffinden des Schachtes als Planungsgrundlage

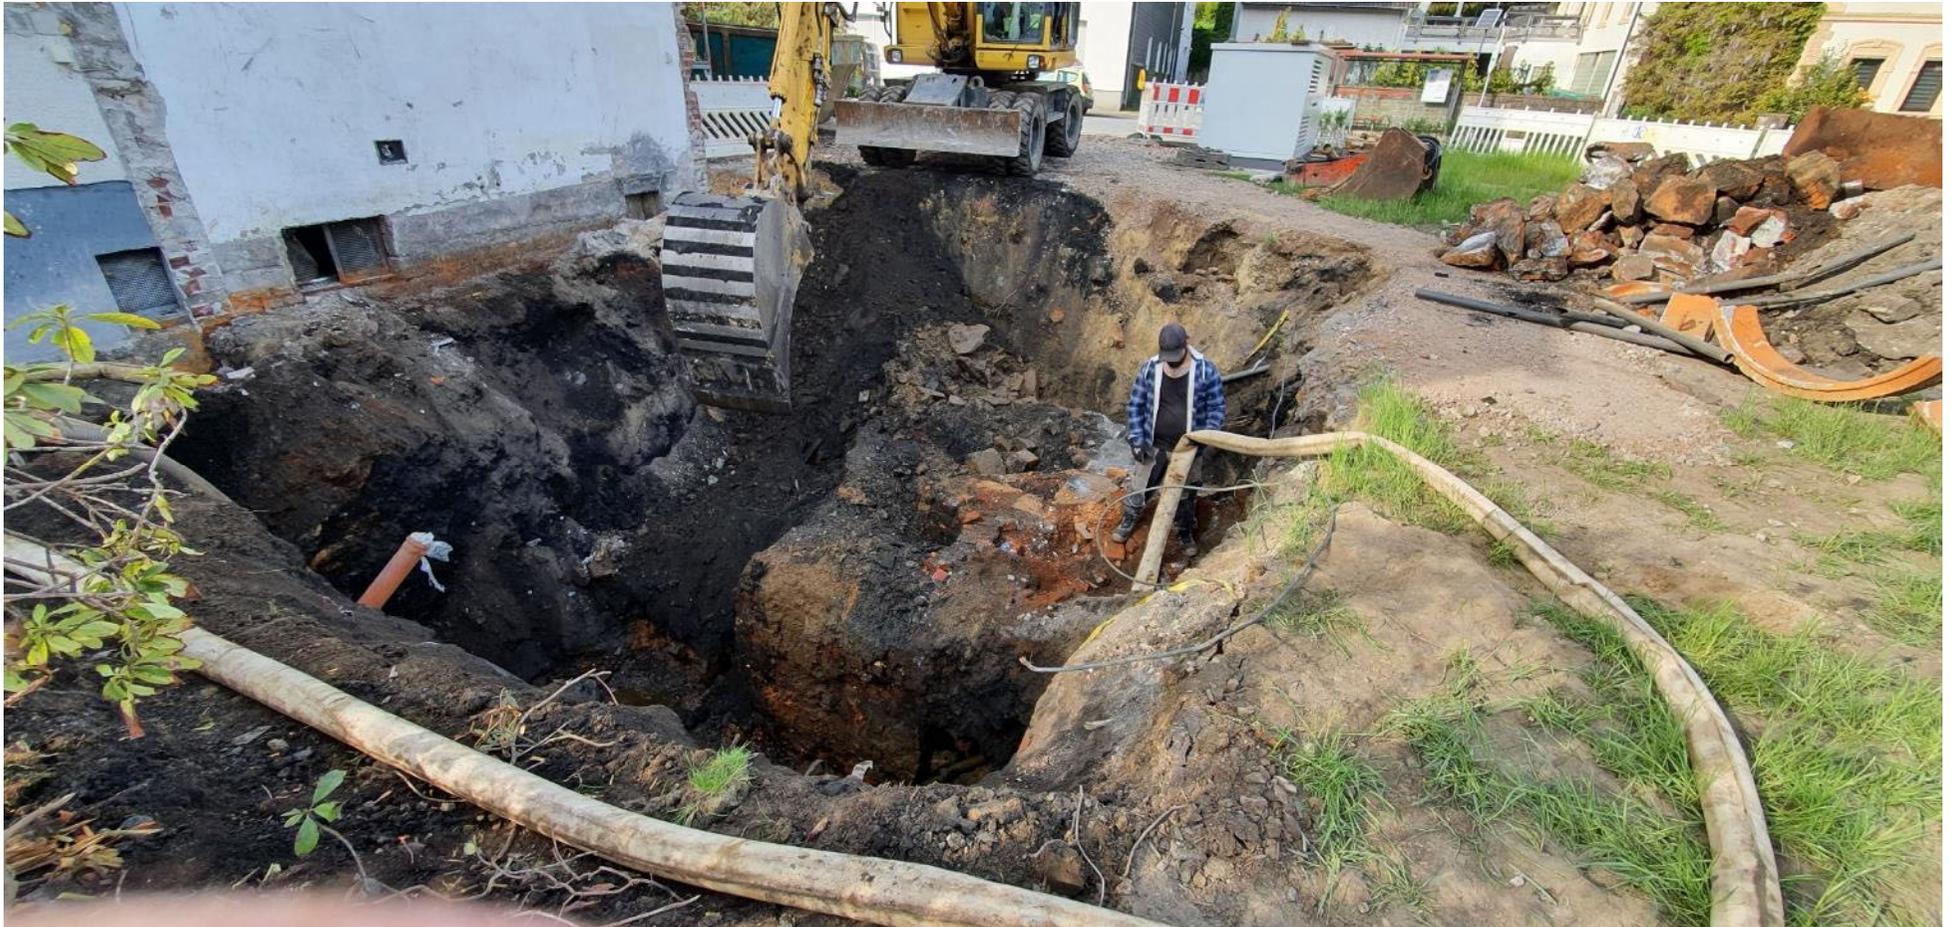
Freilegen des Schachtkopfes und mit zweiter Schachtsäule

Durch das Freilegen der undokumentierten zweiten Schachtröhre, musste die Planung kurzfristig angepasst werden.

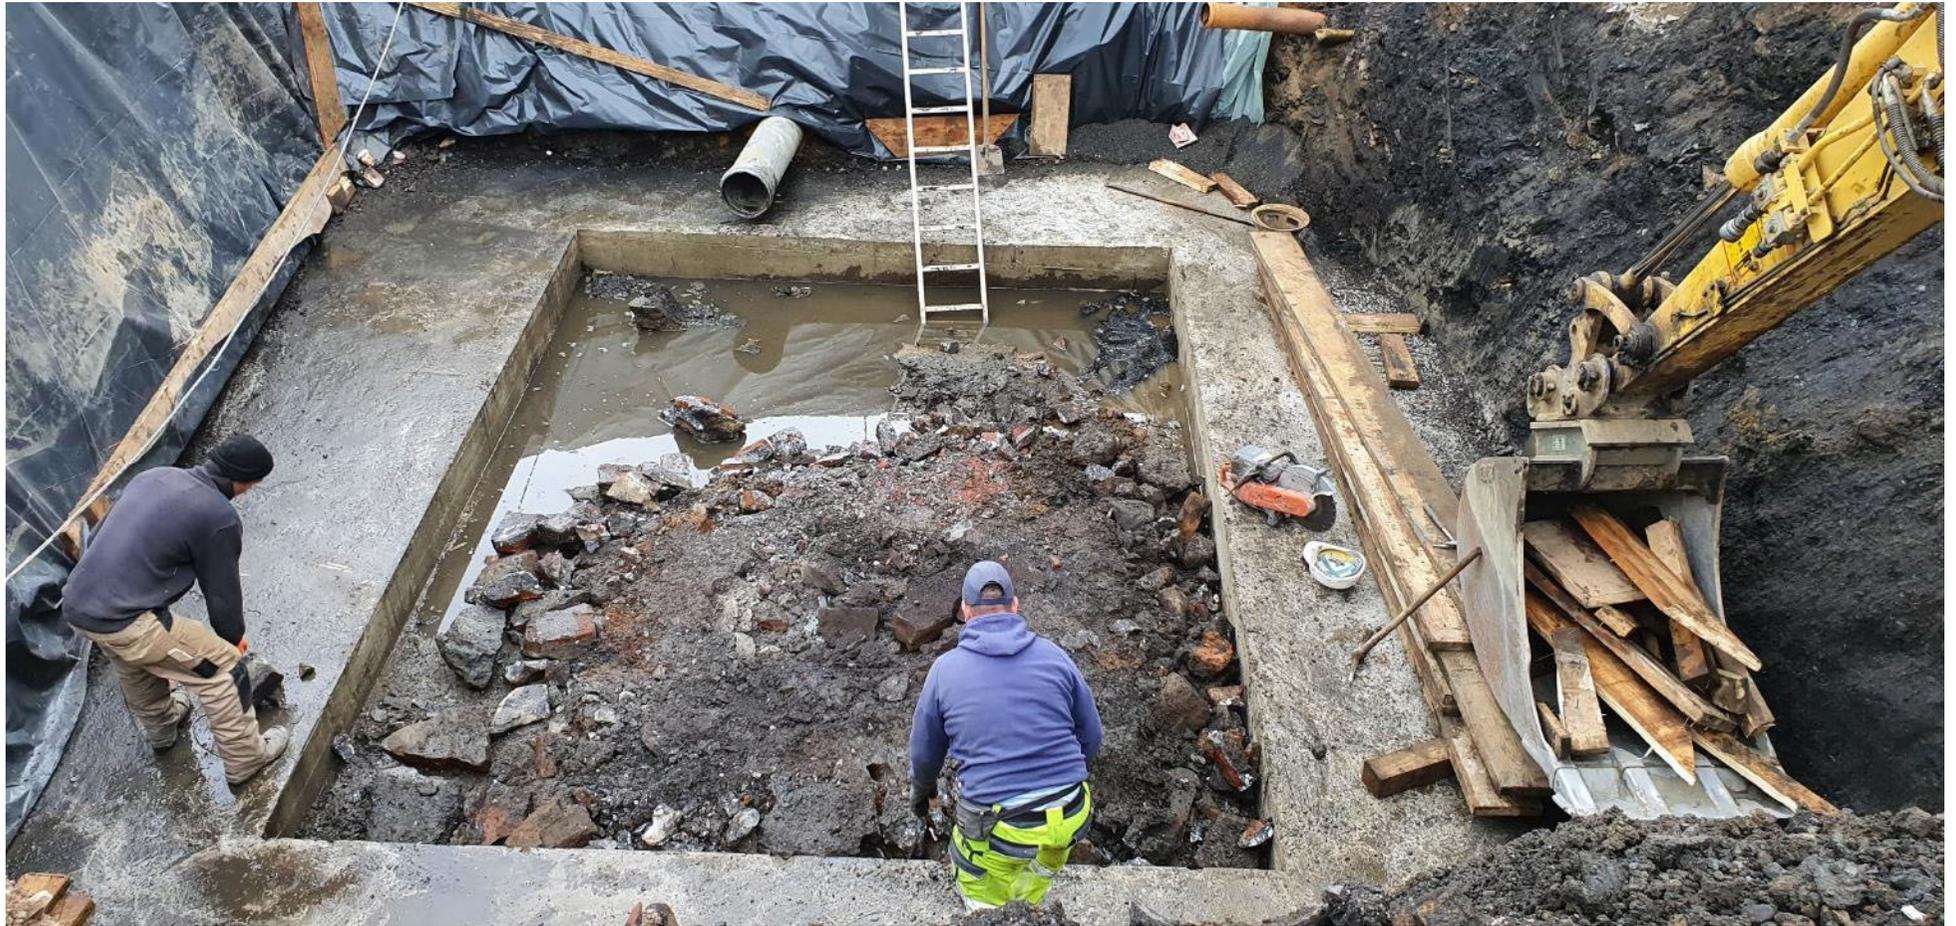
Fundament für das Sicherungs- und Drainagebauwerk

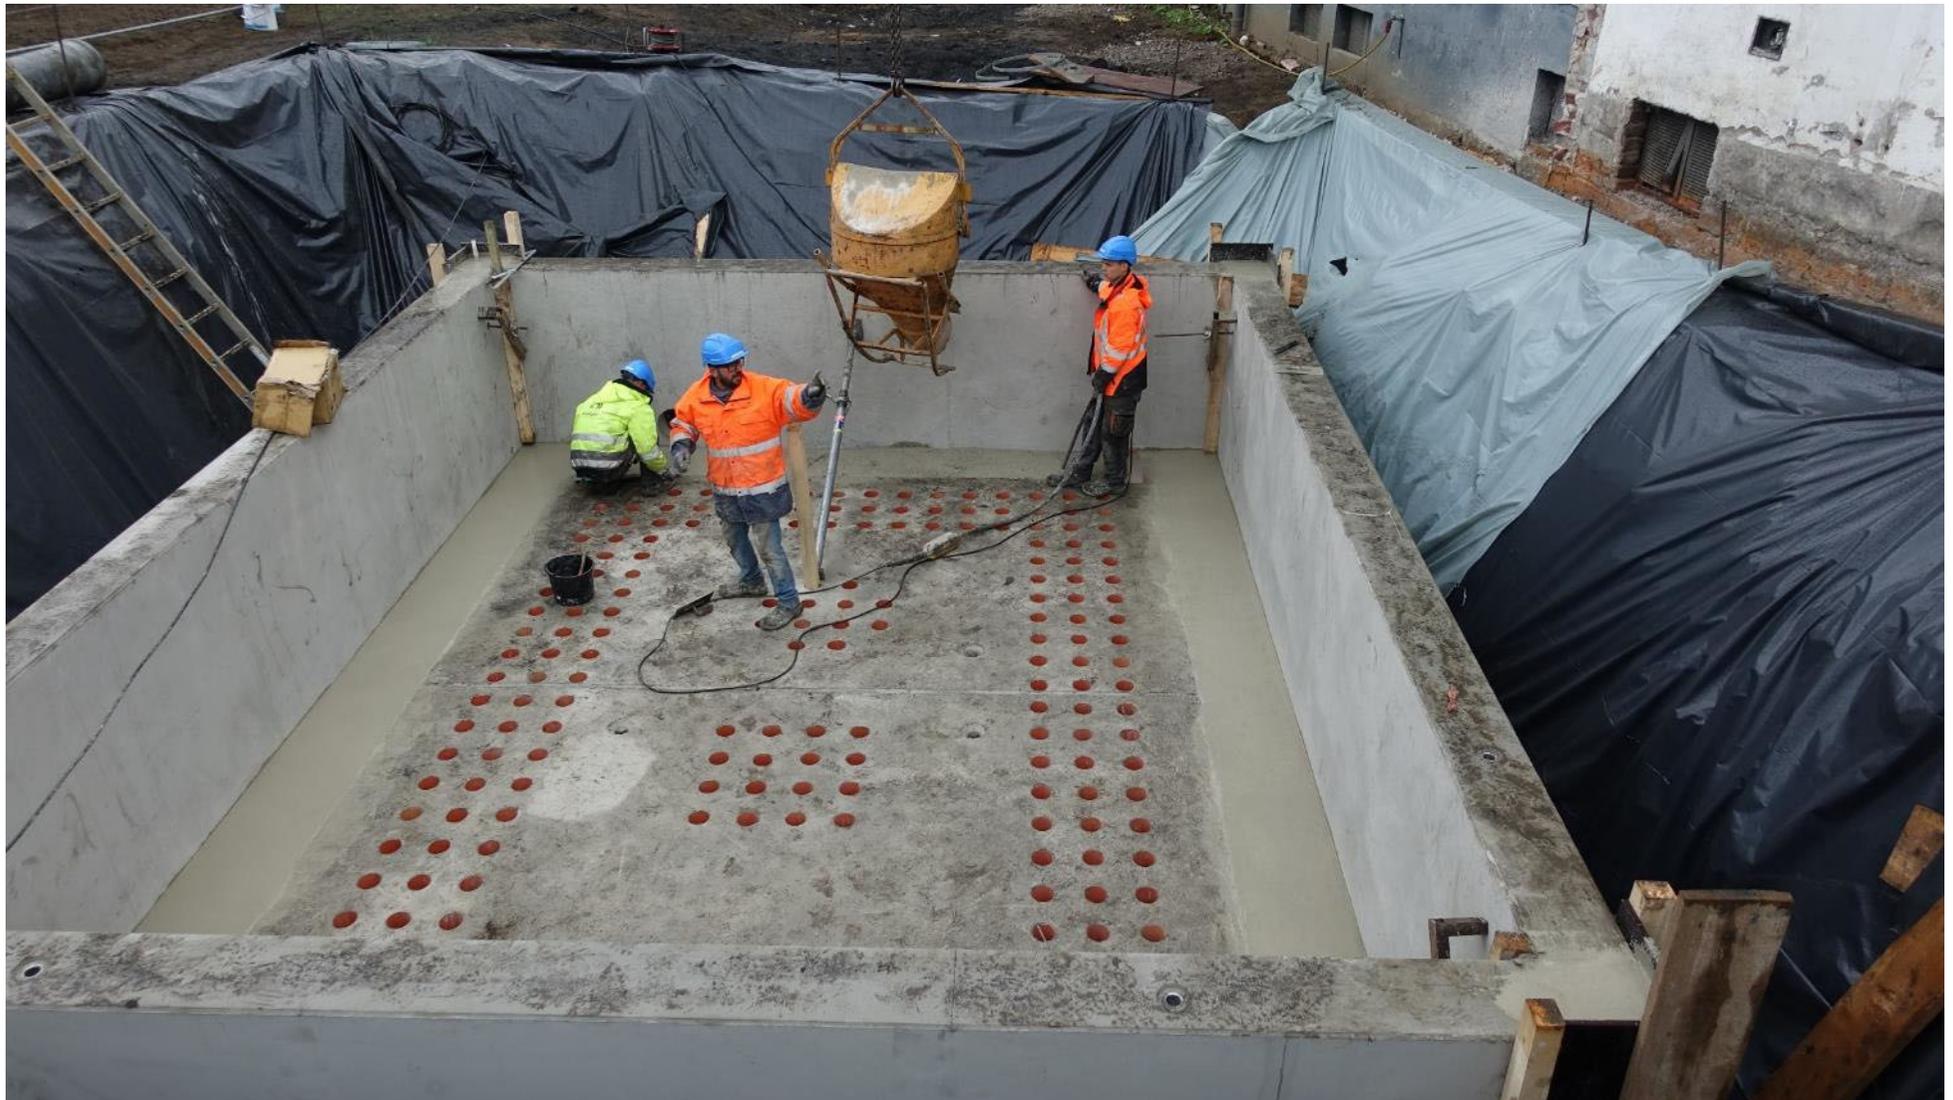
Aufbau des Sicherungs- und Drainagebauwerks aus vorgefertigten Betonteilen

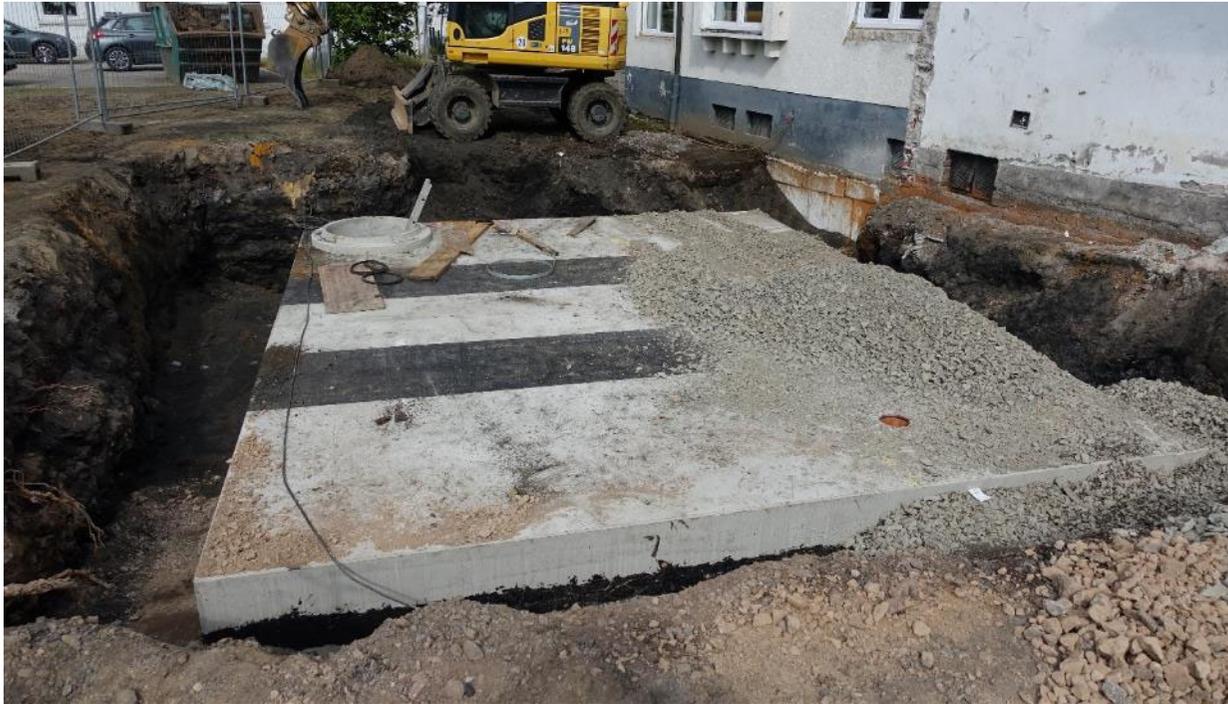
Fertiggestelltes Sicherungs- und Drainagebauwerk

Zulässige Verkehrslast
über dem Bauwerk: 3 kN/m²

Gründungssohle: 89,45 m NHN
Außenmaße: B=6,0 m, L=7,2 m, H=2,15 m
Lichte Innenmaße: B=5,4 m, L=6,6 m, H=1,4 m
Überdeckung: ca. 1,2 m
Höhe des Wasserablaufes im Bauwerk: 89,8 m NHN
Gefälle Entwässerungsleitung: 1,95 %
Länge der Entwässerungsleitung: 31,9 m

Kosten: 237.000 Euro
inkl. Ingenieurleistungen
Bauzeit: 5 Monate
ohne Erkundung (1 Monat)

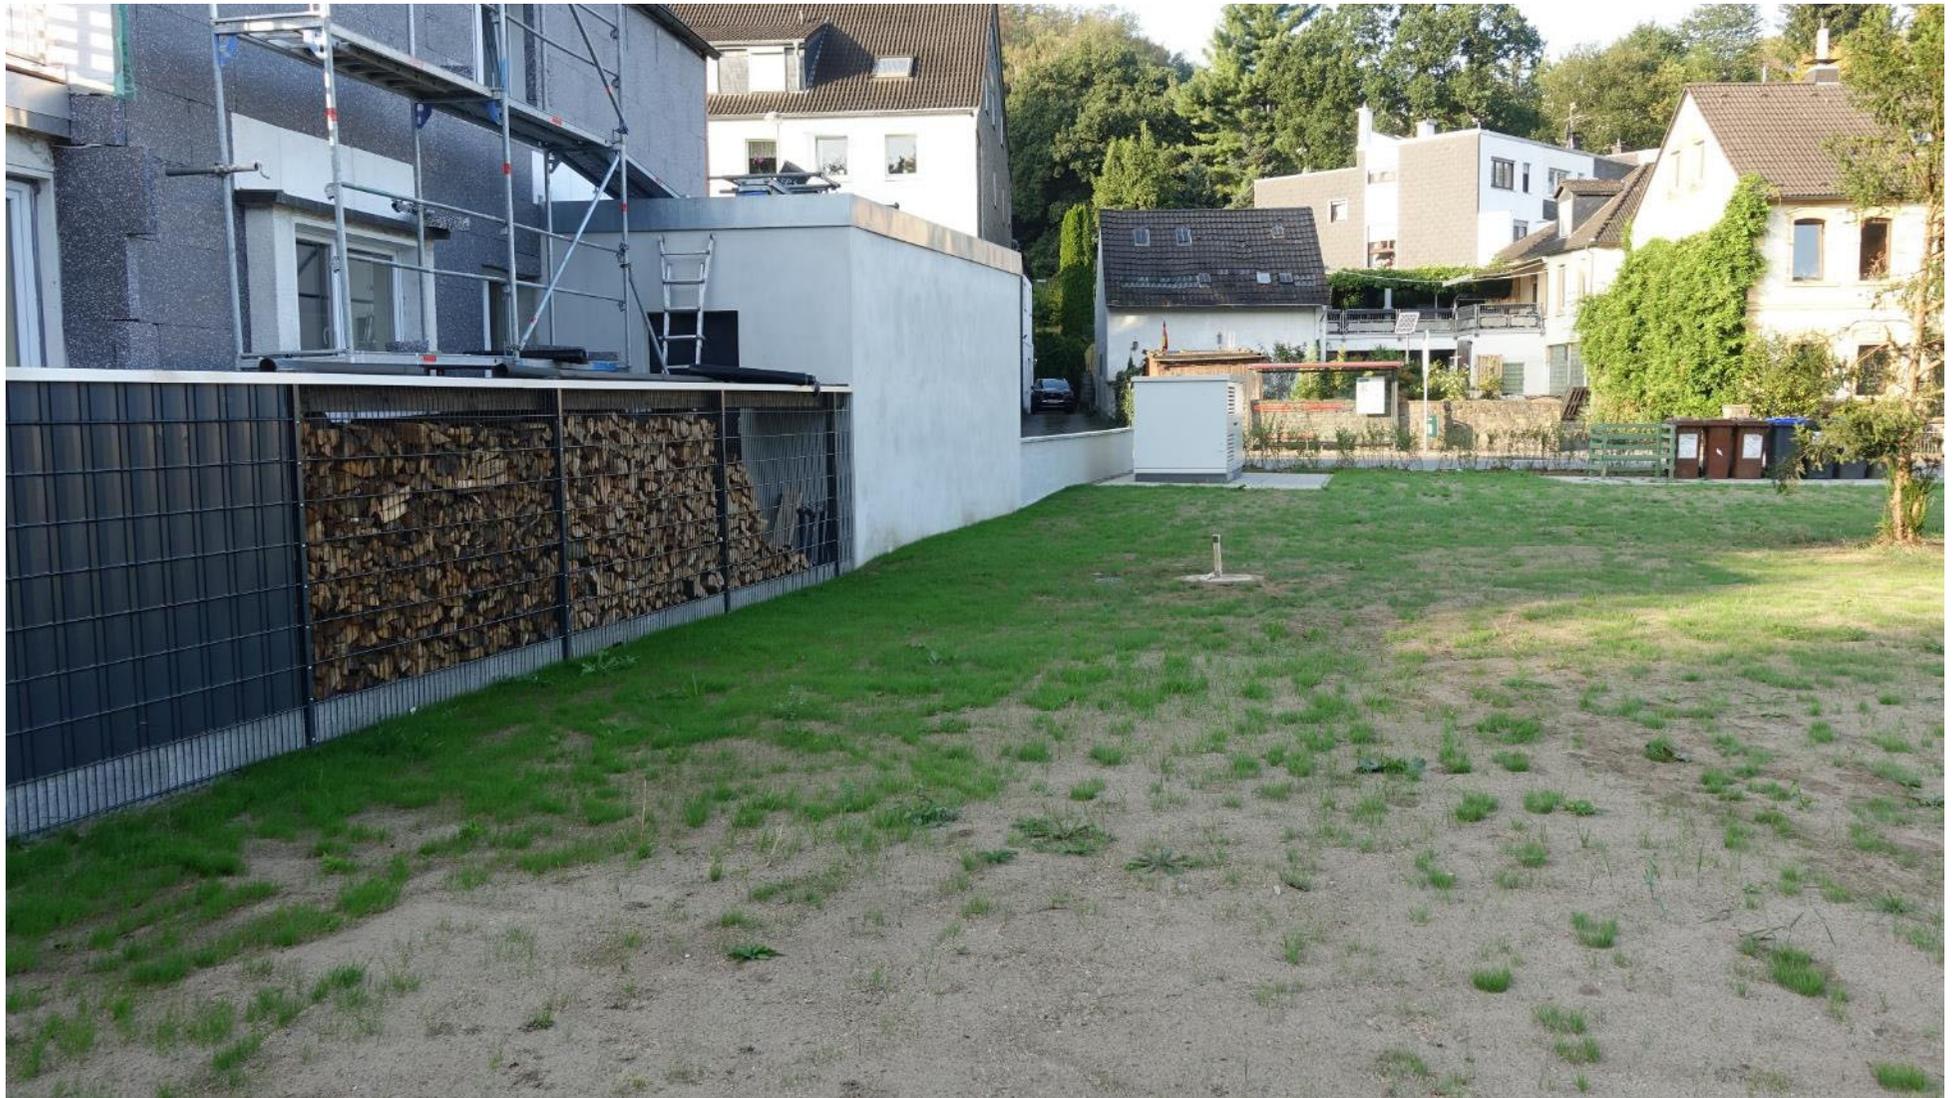
Wiederhergestellte Tagesoberfläche mit Garagenneubau

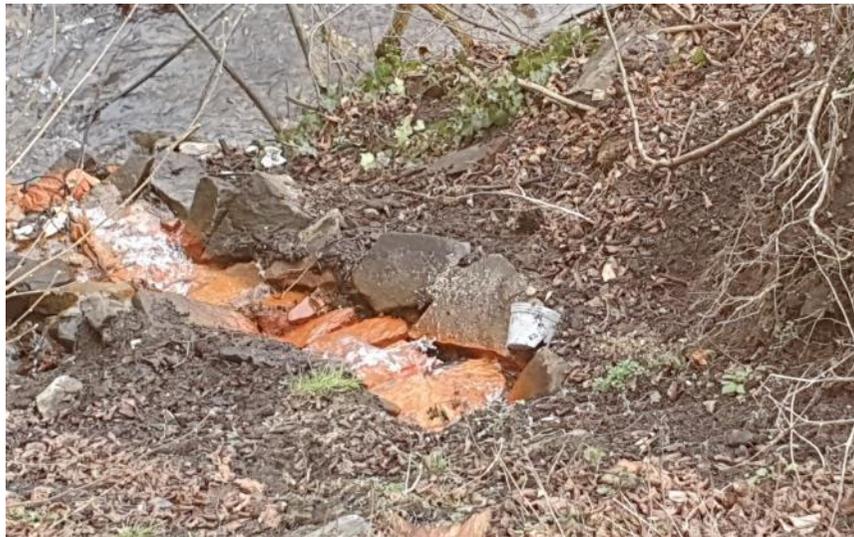
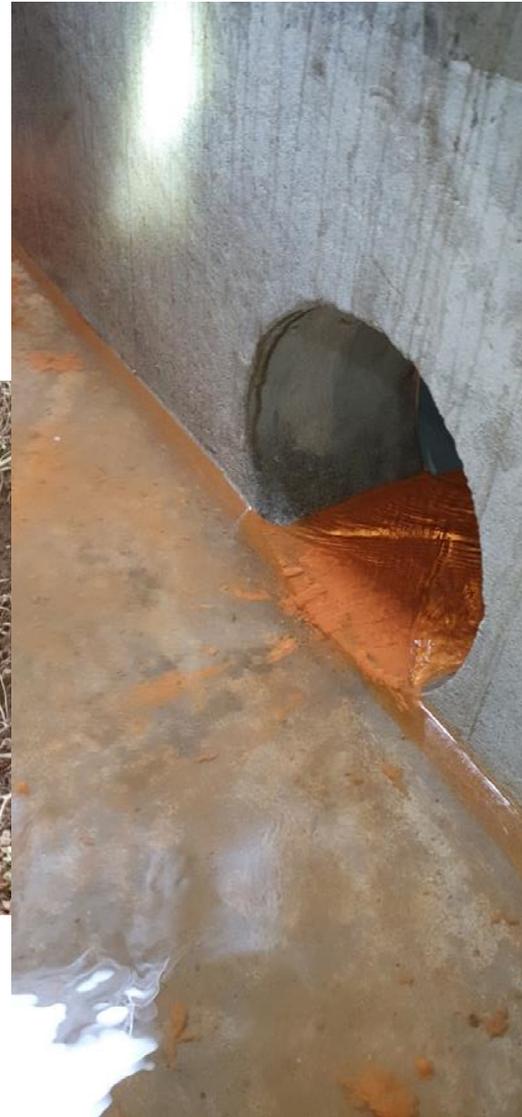
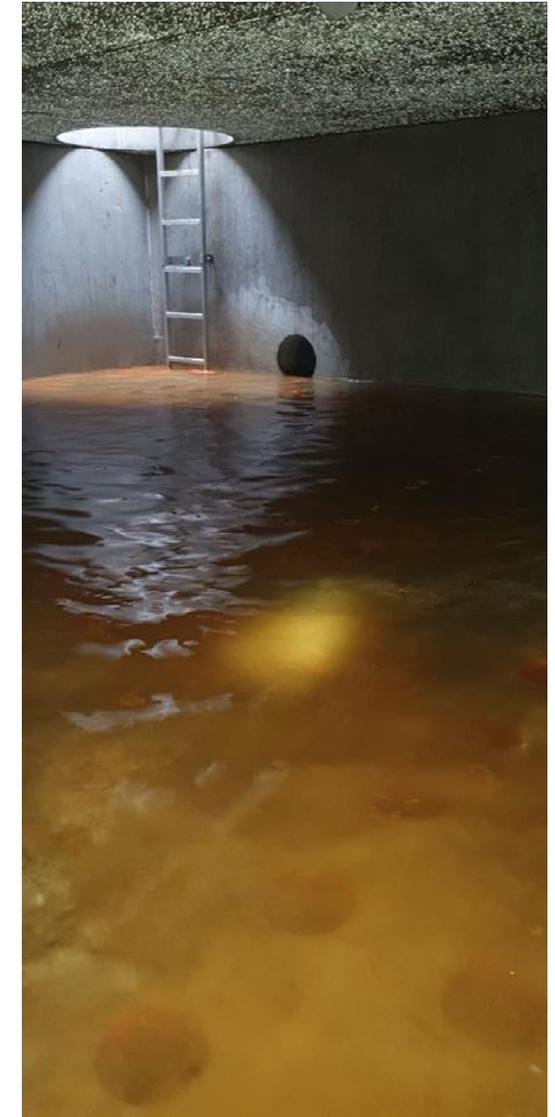
Drainage Bauwerk in Funktion
