/ Grubenwassertagung 2023, 18.10.2023, Kassel

# GEOPHYSIKALISCHE ÜBERWACHUNG DER GESTEUERTEN FLUTUNG DES NACHSORGEBERGWERKS (NSB) VOLKENRODA/PÖTHEN

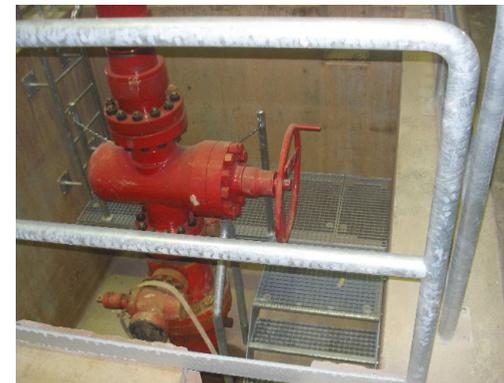
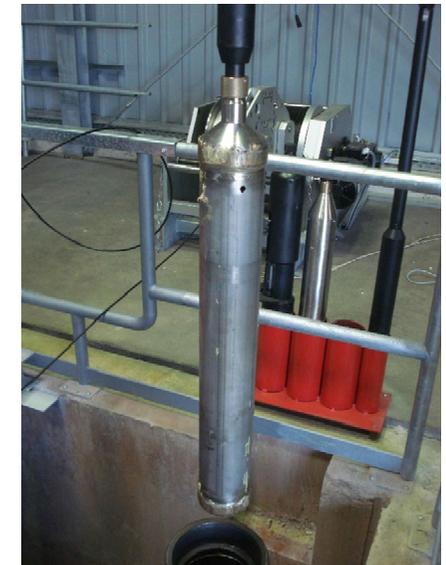
Bohrung Urbach 1-07  
Fotos: K-UTEC AG

- Abbau Kalisalze von 1910 bis 1990
- teilweise Gewinnung von Erdöl und Erdgas
- Stilllegung 1990 bis 1998:
  - Abriss der Tagesanlagen und Verwahrung der Schächte Menteroda (Volkenroda) und Pöthen (Pöthen I und Pöthen II)
- Einleitung Haldenabwässer über offene Schächte von 1992 bis 1997
- Einleitung über Flutungsbohrung Volkenroda bis 2011
- Einleitung über Kontroll- und Beobachtungsbohrung Urbach ab 2011

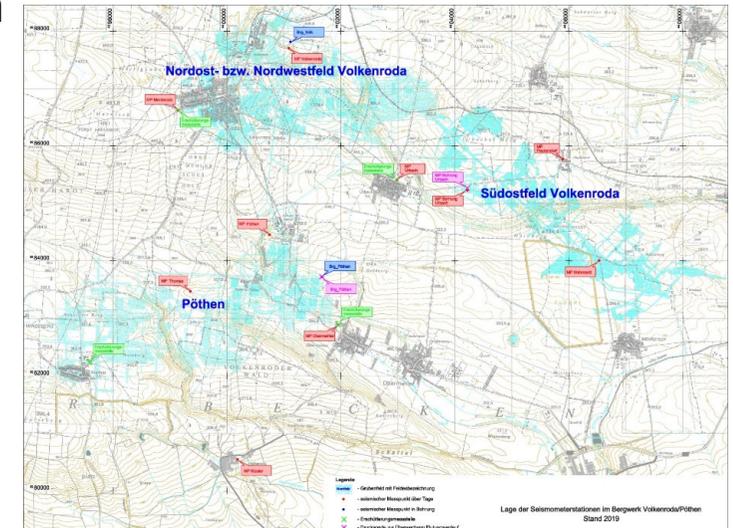
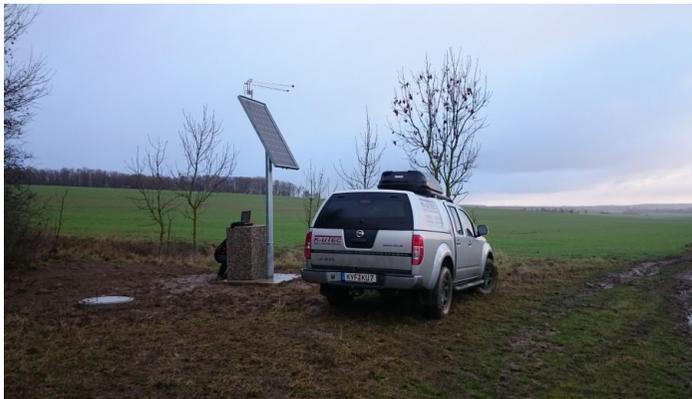
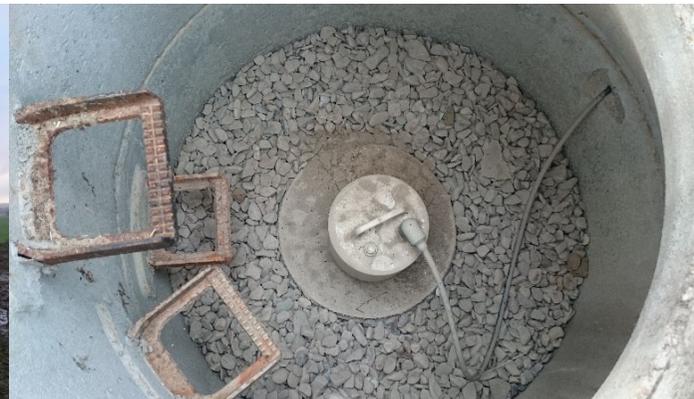
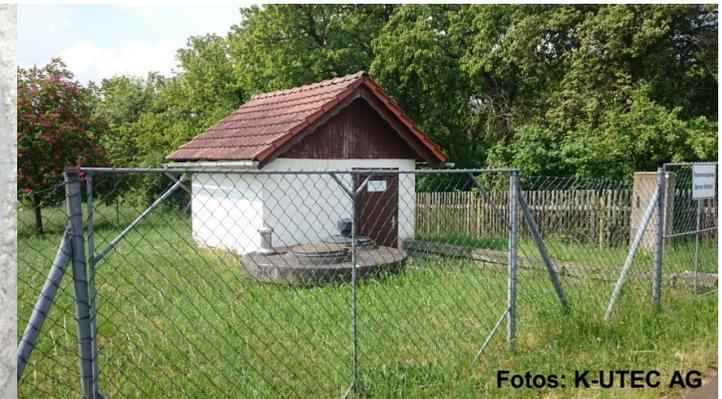
## MESSNETZ GEOPHYSIKALISCHE ÜBERWACHUNG

- seismisches Überwachungssystem 2002 in Betrieb genommen
- kontinuierlich erweitert
- aktuelle Konfiguration:
  - 11 seismische Messstationen über Tage
  - 5 Erschütterungsmessstellen nach DIN 45669
  - 1 seismische Bohrlochsonde (Bohrung FVo 1/97)
  - 1 Kombisonde Drucküberwachung und Seismik (Bohrung Pöthen KB 1/2013)
  - 1 Sonde Drucküberwachung (Bohrung Urbach KB 1-07)
- Erfassung seismische Aktivität, Beweissicherung und Beobachtung des Flutungsverlaufes

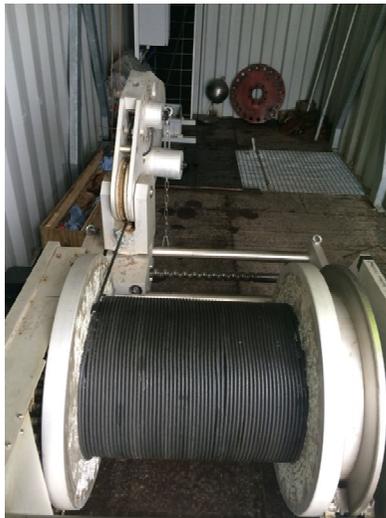
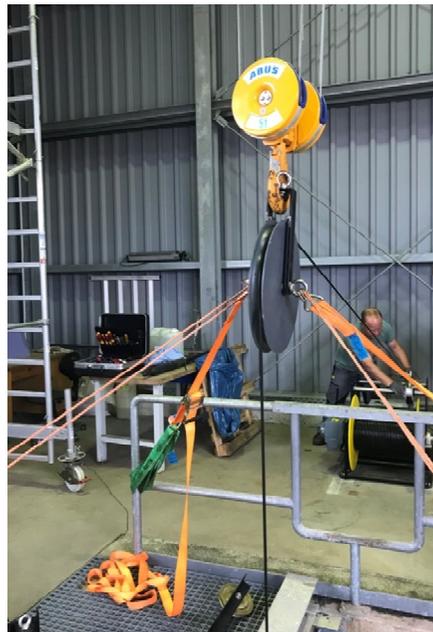
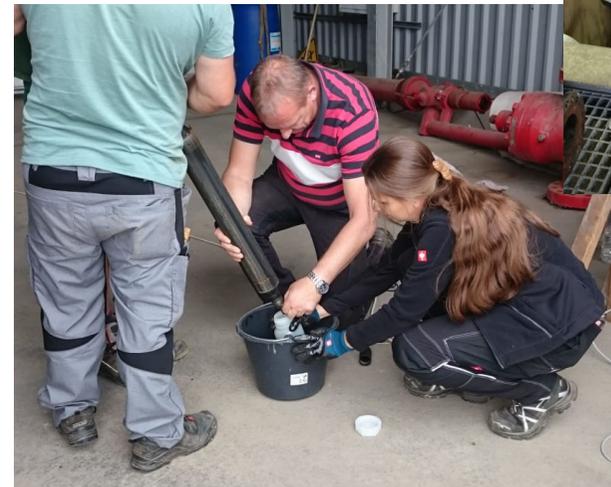
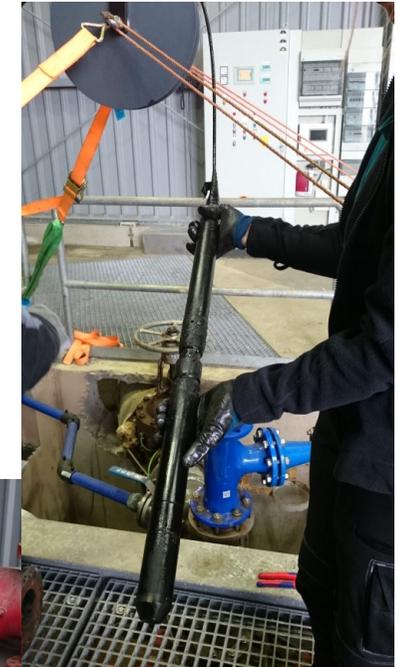
## PROBENAHEME

- bedarfsweise Tiefenlotung und Probenahme aus Bohrung Urbach KB 1-07 und Pöthen KB 1/2013
- chemische Analyse: Dichte, Salzkomponenten

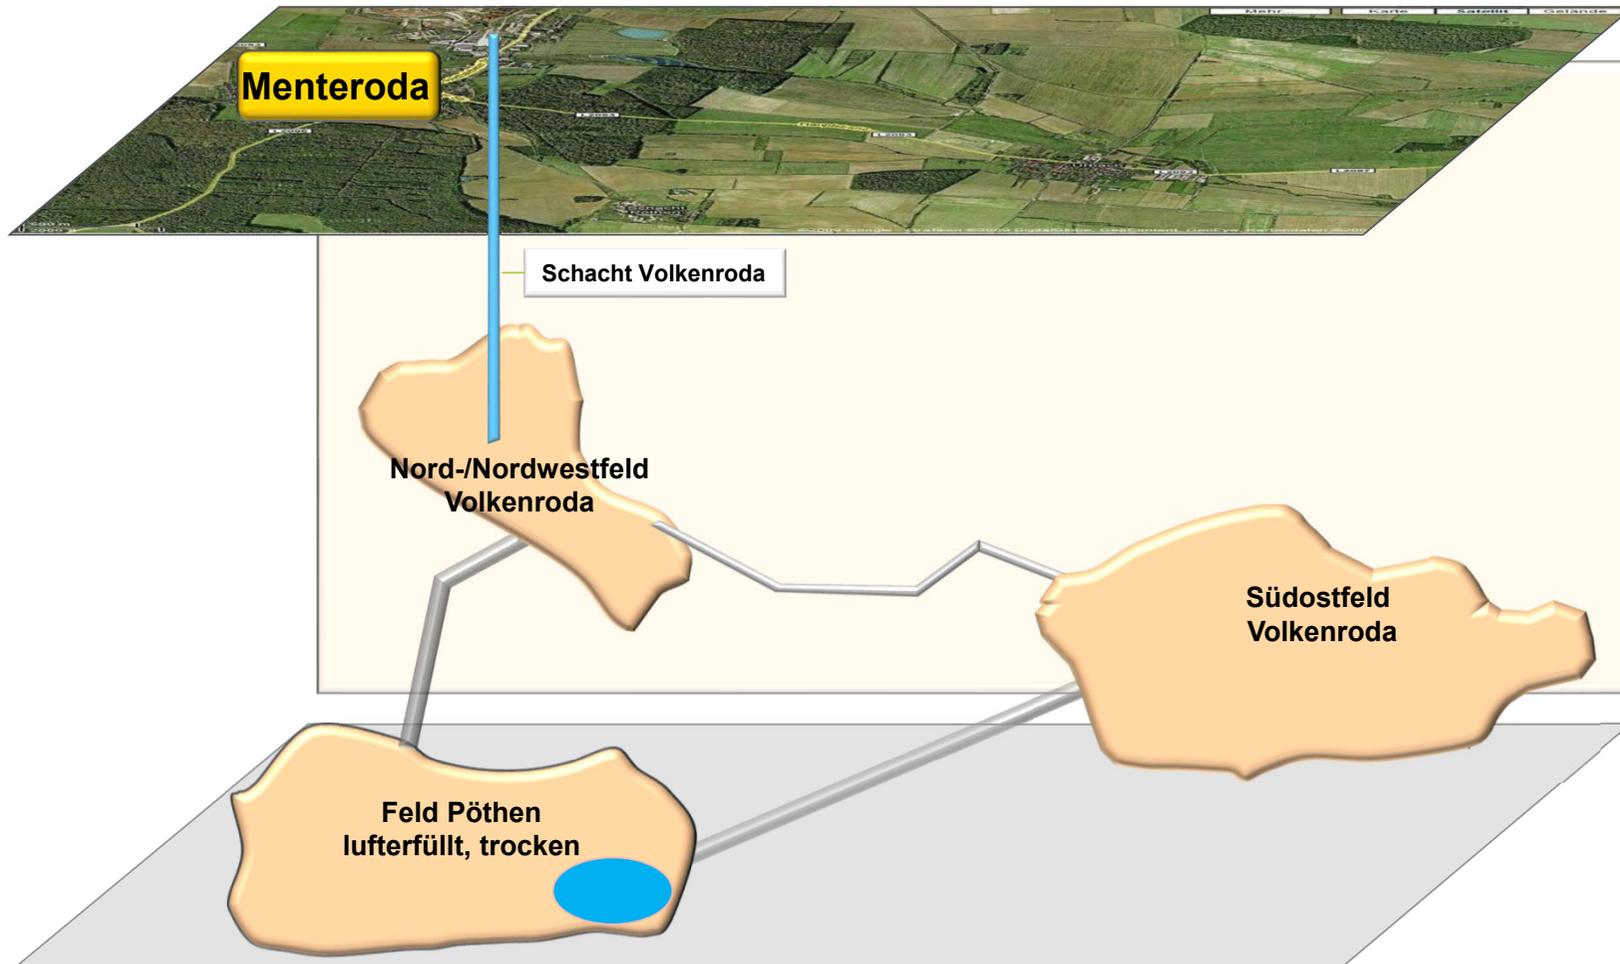
## FLUTUNGSVERLAUF - AUSGANGSSITUATION 1992

- 1992 Beginn der aktiven Einleitung über den Schacht Volkenroda (Menteroda)
- im Feld Pöthen betriebsbedingte Laugenmenge enthalten

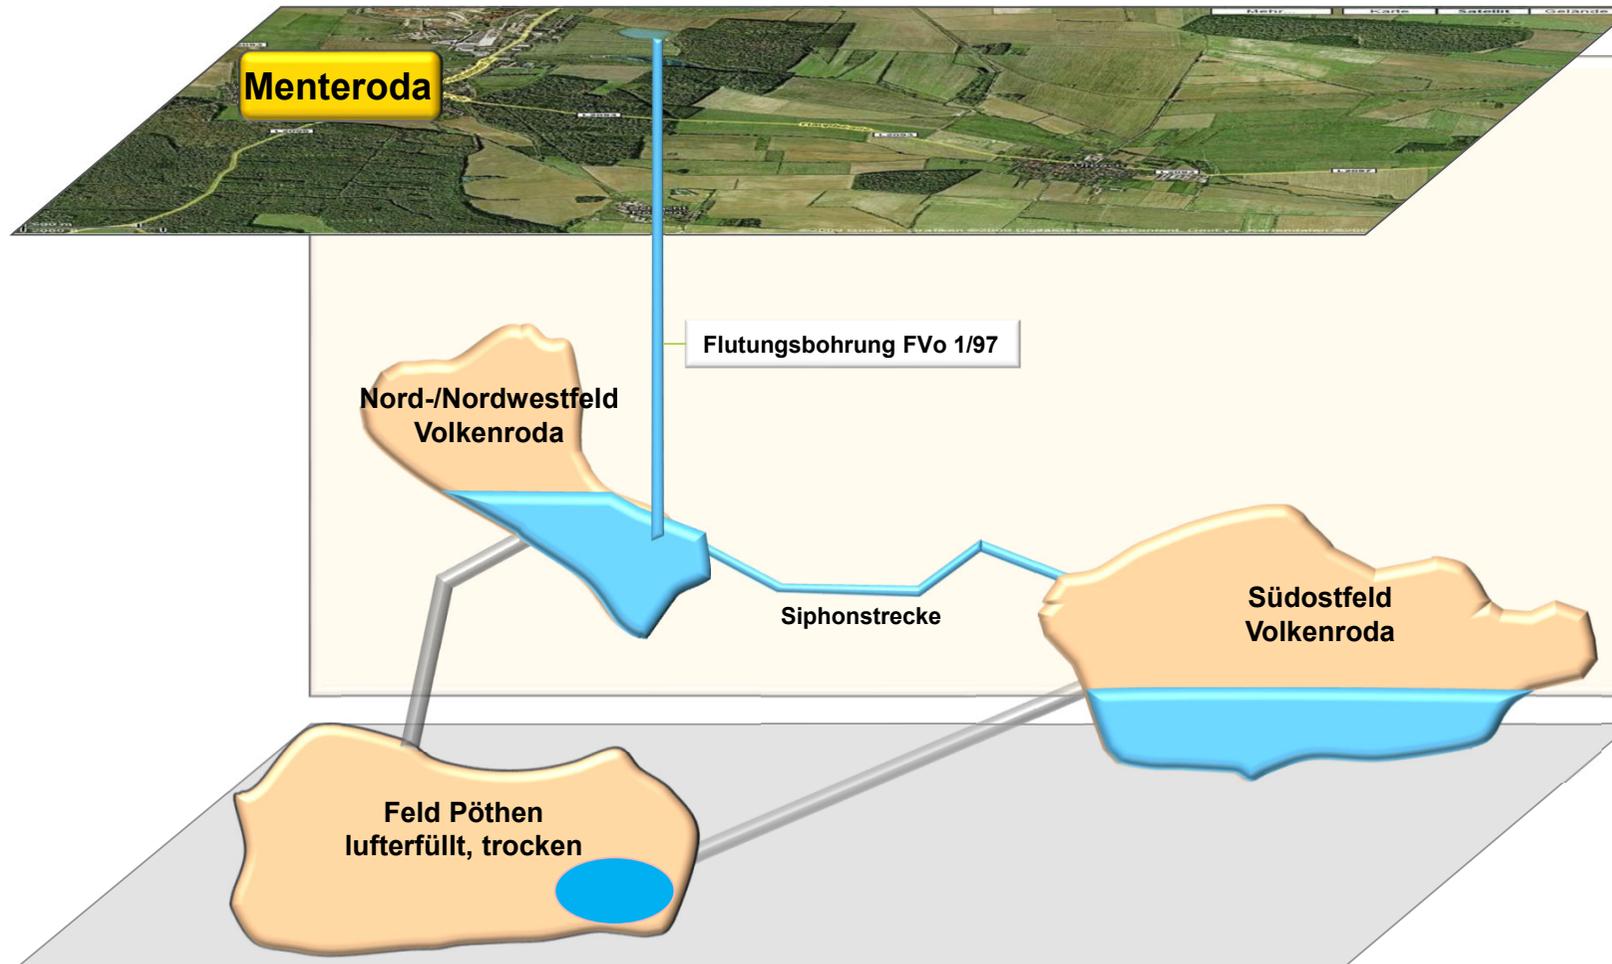
## SITUATION 1998

- Einleitung über Bohrung FVo 1/97 via Siphonstrecke in Südostfeld Volkenroda
- Aufsättigung der Lösungen über den Fließweg erreicht

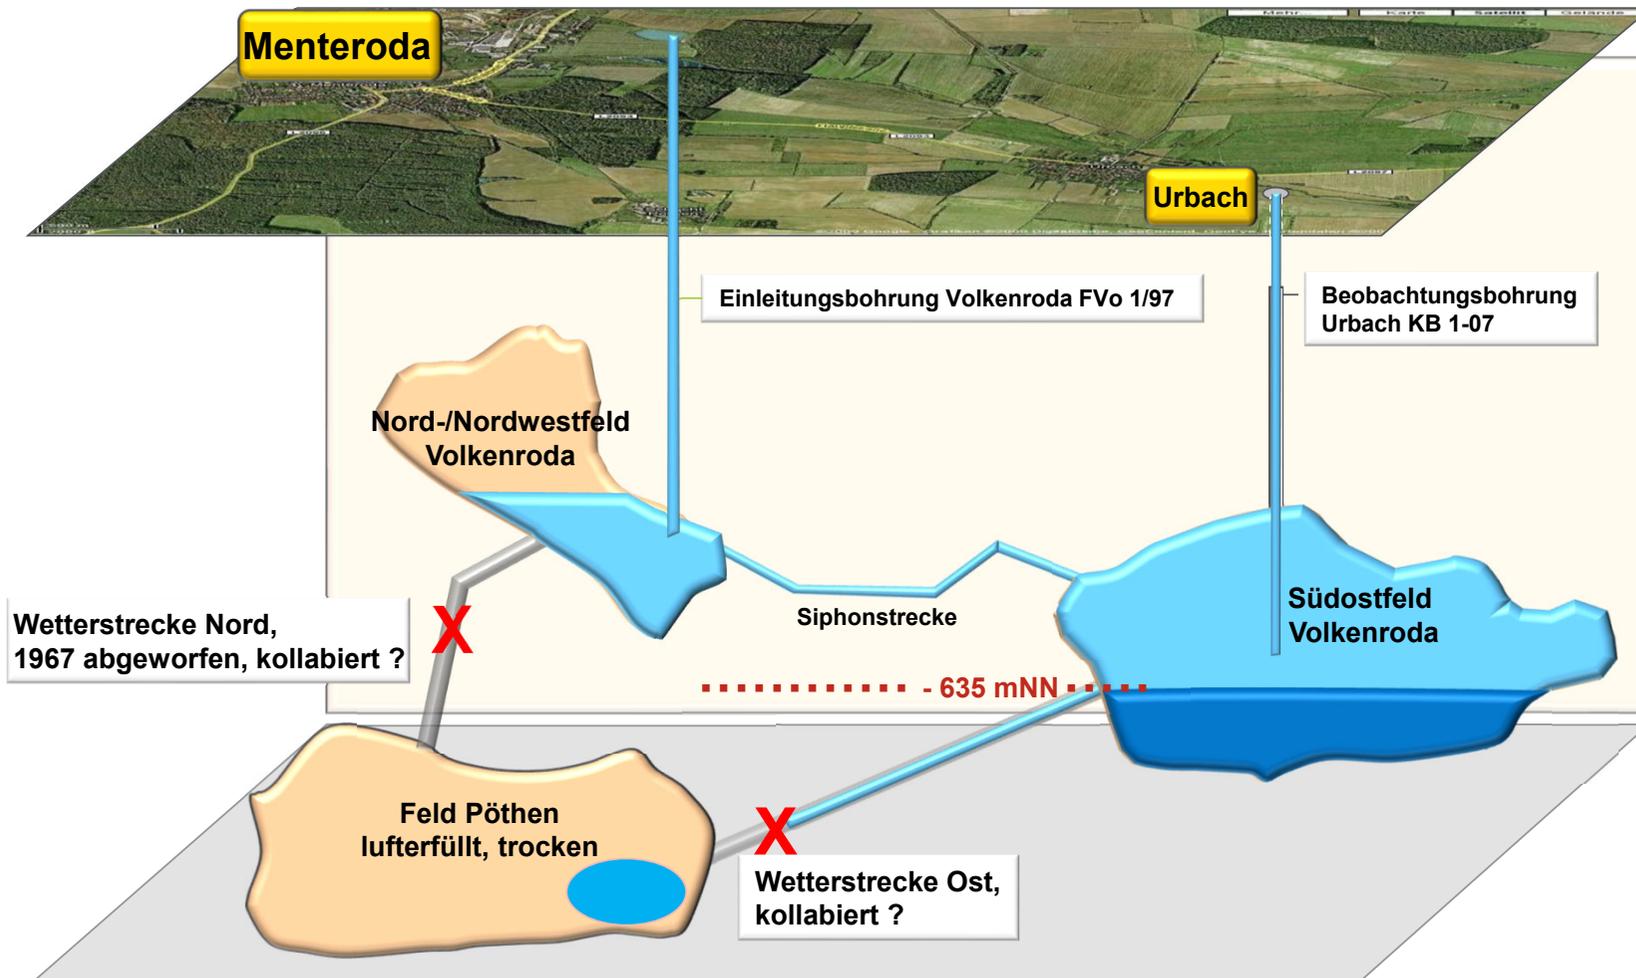
## SITUATION 2007 - 2015

- ab 2010 Übertrittspunkt vom Südostfeld in Feld Pöthen bei - 635 mNN erreicht
- Anstieg Flutungspegel – kein Übertritt nach Pöthen
- Anpassung der Flutungskonzeption
- 2011 Umstellung der Einleitung auf Bohrung Urbach KB 1-07
- Verschluss der Bohrung FVo 1/97 in 08/2012

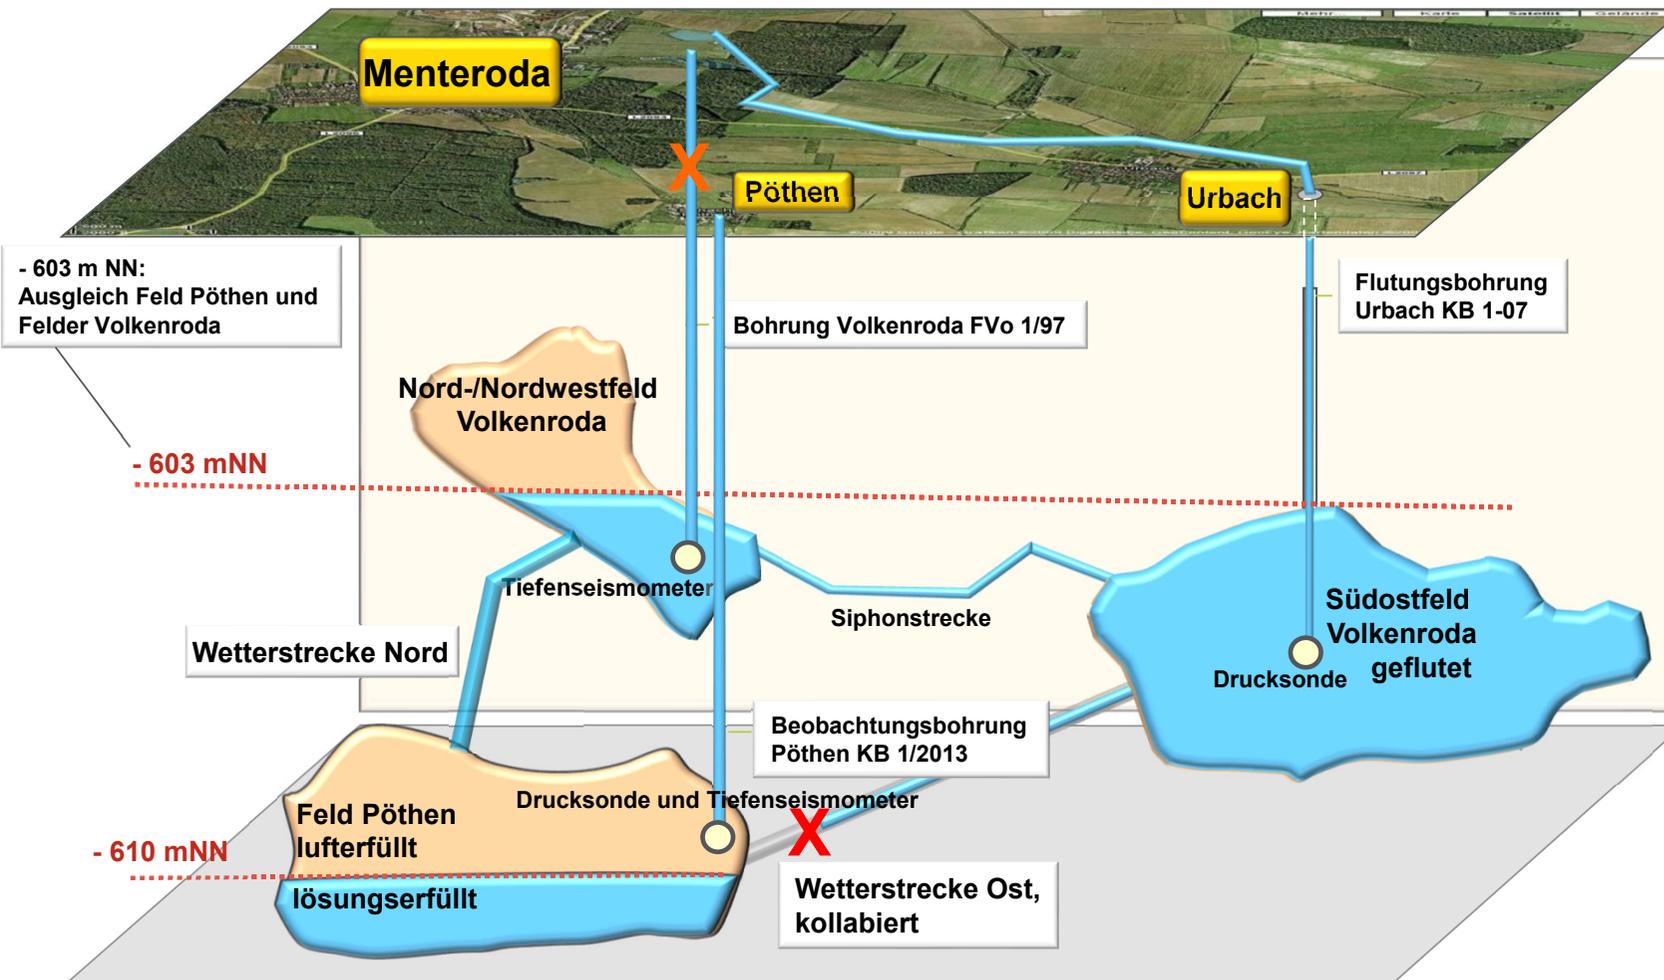
# SITUATION AB 2015

- Einleitung über Bohrung Urbach KB 1-07
- Kontinuierliche Drucküberwachung mit Sonden in den Bohrungen Pöthen KB 1/2013 and Urbach KB 1-07

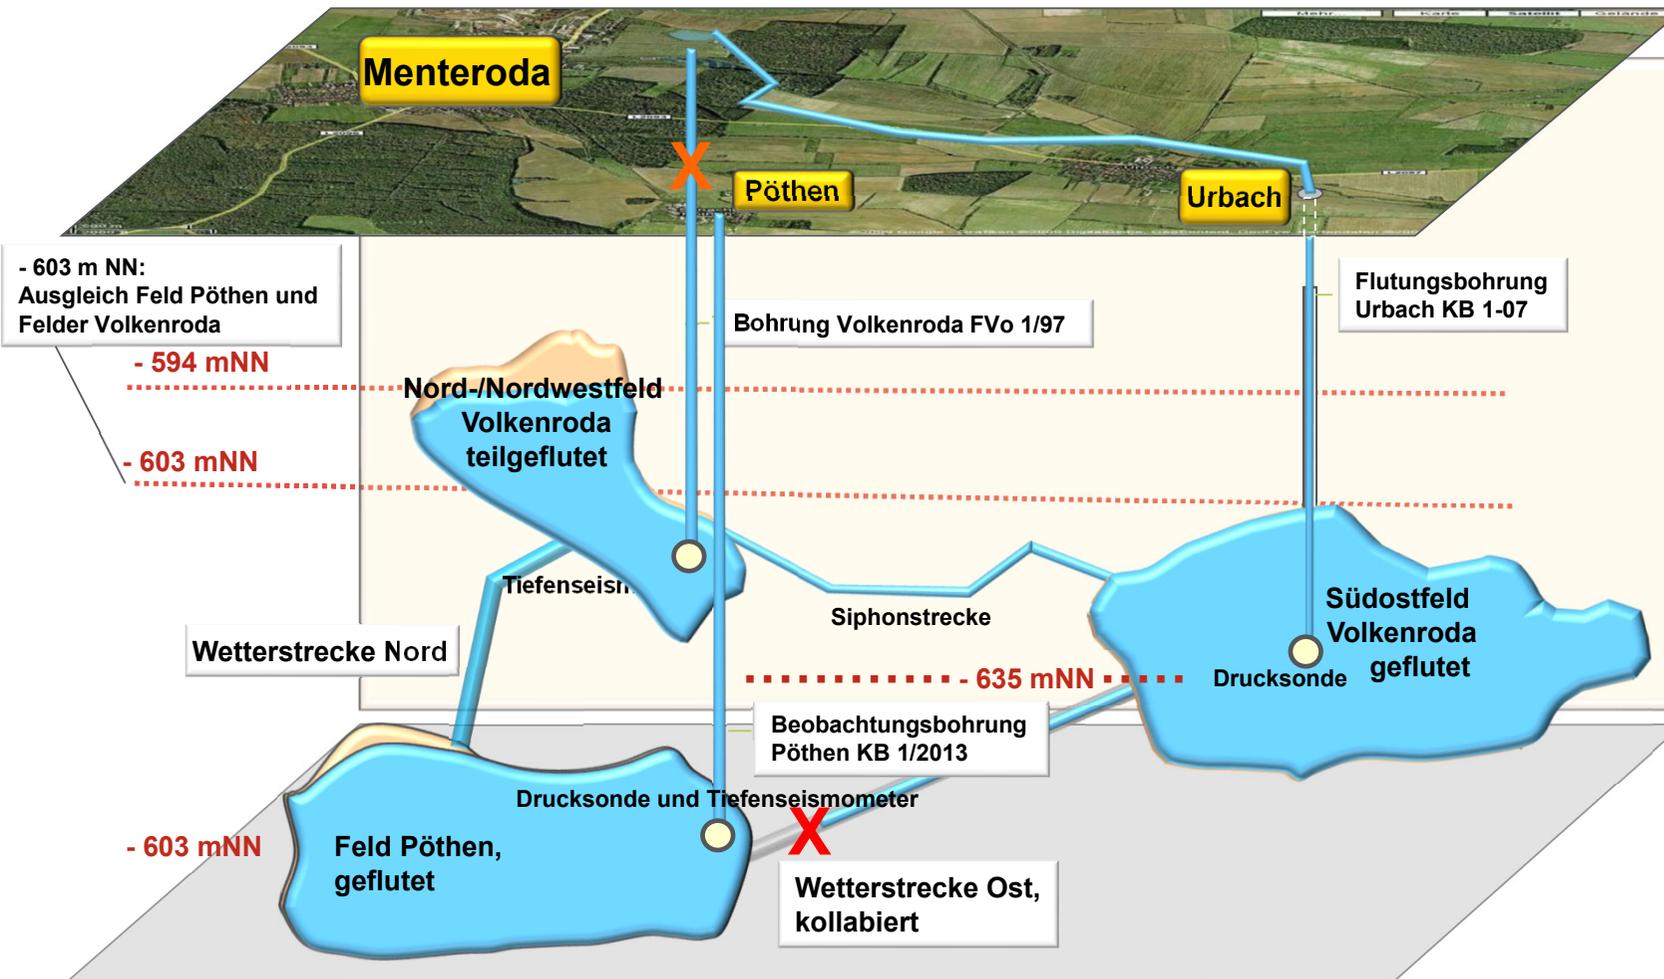
## SITUATION AB SEPTEMBER 2021

- Ausgleich Feld Pöthen und Felder Volkenroda im September 2021 erreicht
- Flutung der Resthohlräume in den Nordfeldern Volkenroda
- Einzelne Hochlagen bleiben luffertfüllt
- Kontinuierliche Drucküberwachung über Sonden Pöthen KB 1/2013 und Urbach KB 1-07 bis Erreichen des Flutungsziels (150 m u. GOK in Urbach)

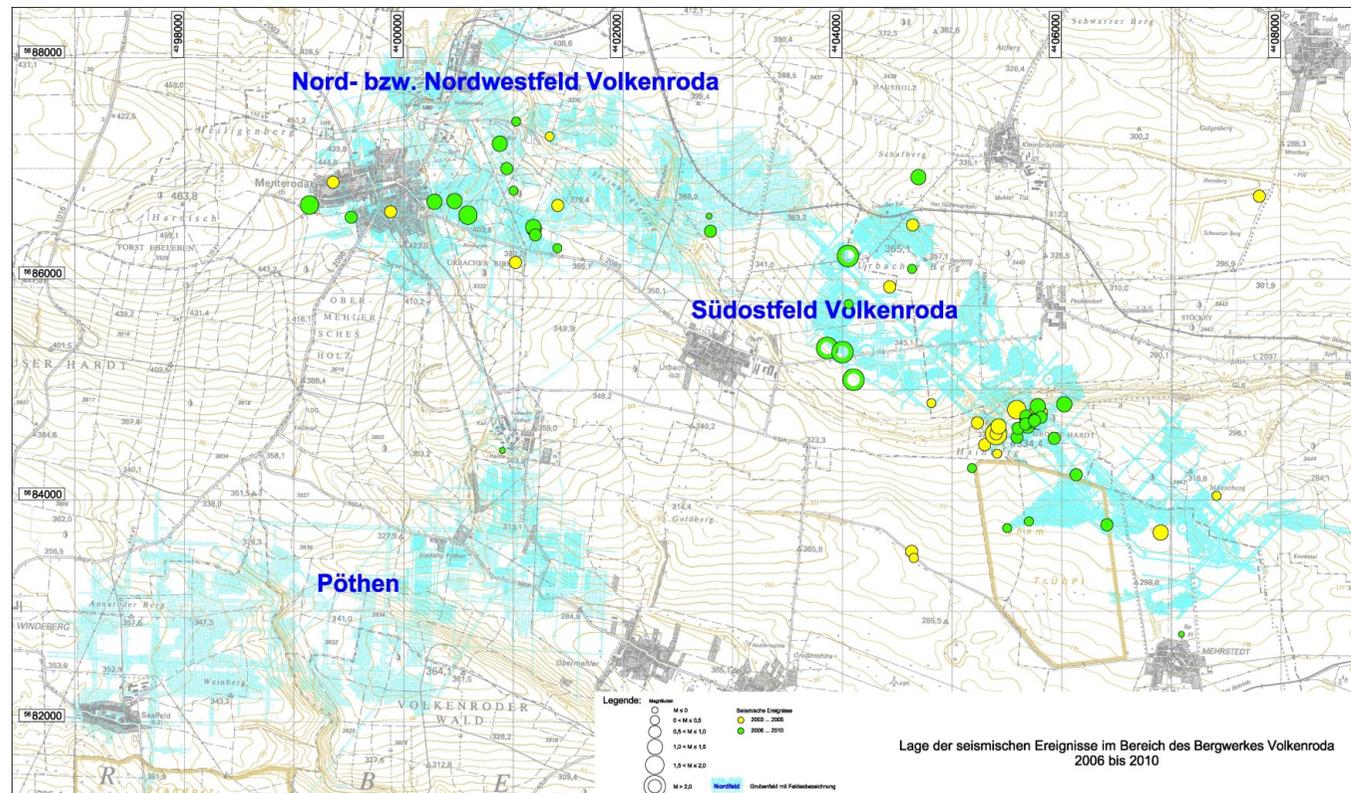
## VERTEILUNG DER SEISMISCHEN AKTIVITÄT 2006 BIS 2010

- Seismizität in Gewinnungsphase mit makroseismischen Wahrnehmungen
- bis 2009 Seismizität primär in östlichen Baufeldern
- Ereignisse erreichten Magnituden bis  $M_L = 2,5$  (z. T. deutliche Wahrnehmungen über Tage)
  - korreliert mit dem Flutungsverlauf (Durchfeuchtung der Pfeiler, teilweise Zersetzung des unterlagernden Carnallit)

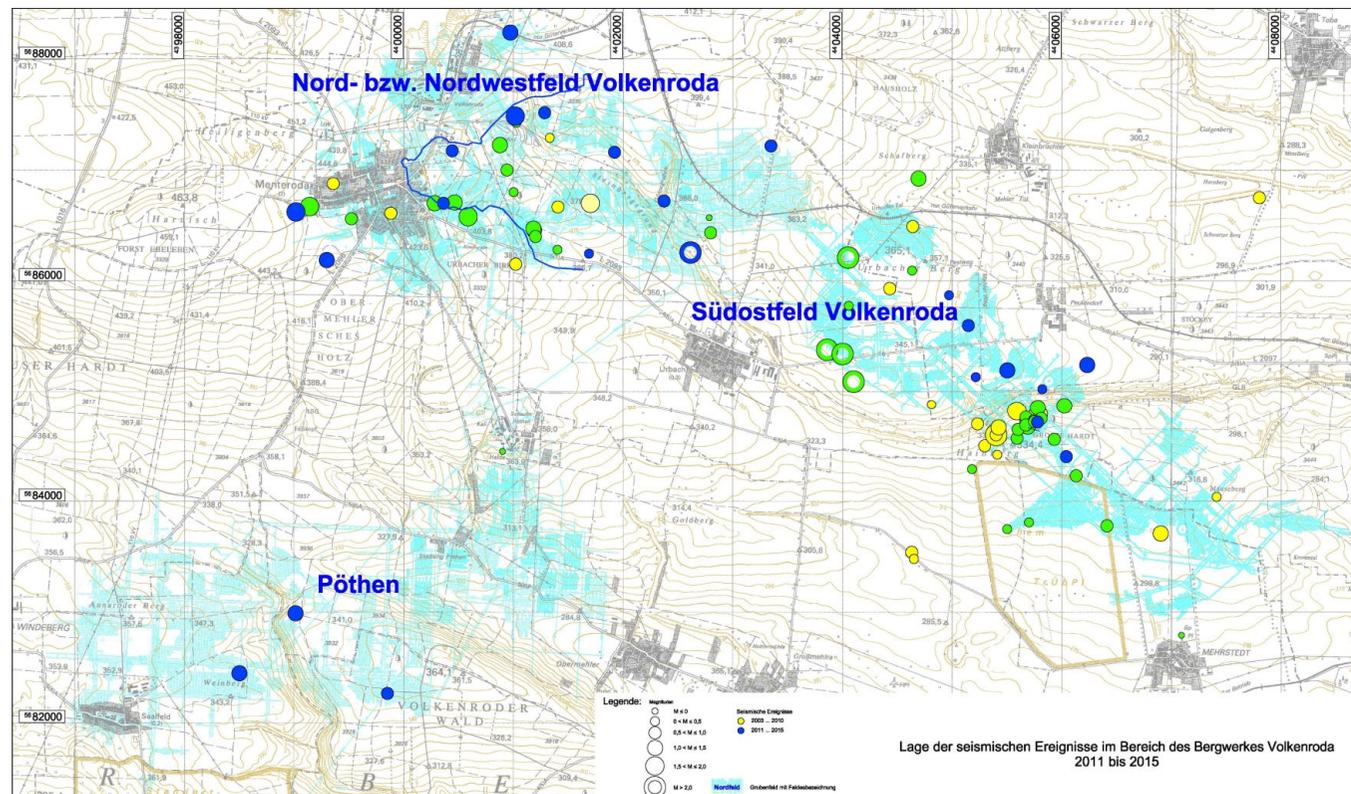
## VERTEILUNG DER SEISMISCHEN AKTIVITÄT 2011 BIS 2015

- ab 2009 Verlagerung der Seismizität in die nördlichen Baufelder
  - seismische Aktivität durch Versatzwirkung auf einem verträglichen Maß gehalten

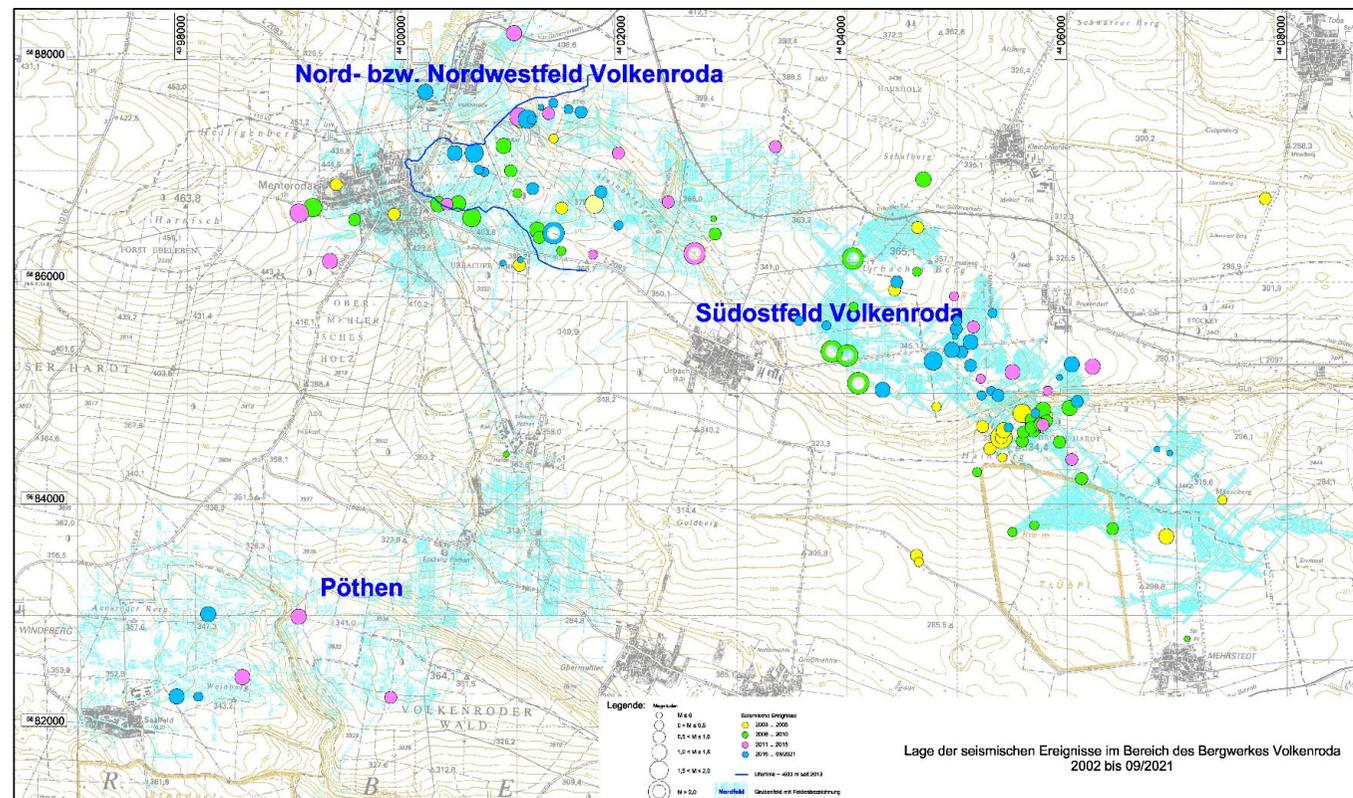
## VERTEILUNG DER SEISMISCHEN AKTIVITÄT 2015 BIS 2021

- 2013 Übertritt der Flutungslösungen in das Baufeld Pöthen
  - ab 2015 nimmt in Pöthen seismische Aktivität zu
- Südostfeld und Nordfelder Volkenroda bleiben seismisch aktiv durch starke tektonische Vorprägung

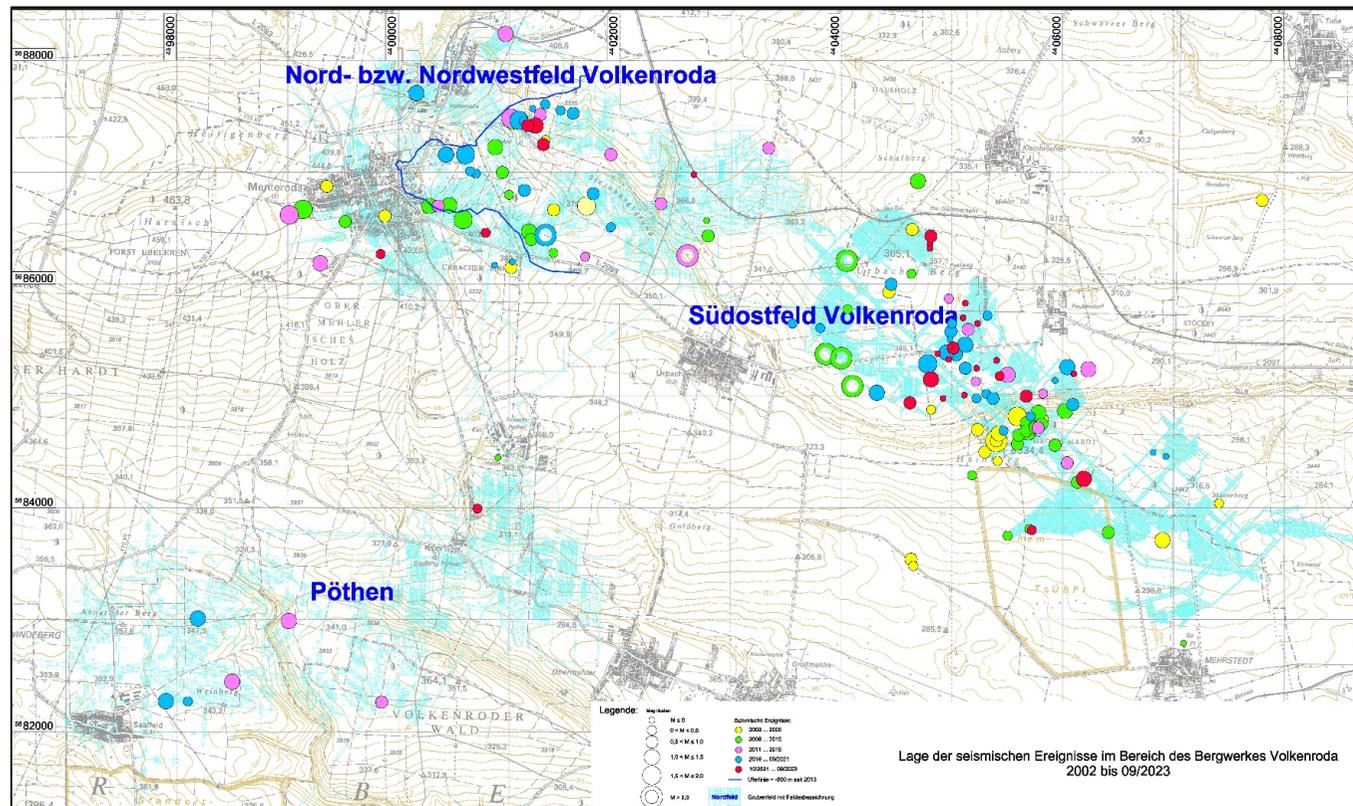
## VERTEILUNG DER SEISMISCHEN AKTIVITÄT 2021 BIS AKTUELL

- September 2021 Ausgleich der Laugenspiegel in Volkenroda und Pöthen
  - Flutung der Resthohlräume in den Nordfeldern
- Südostfeld und Nordfelder Volkenroda bleiben seismisch aktiv durch starke tektonische Vorprägung
  - häufiger energieschwache Vorgänge im Südostfeld

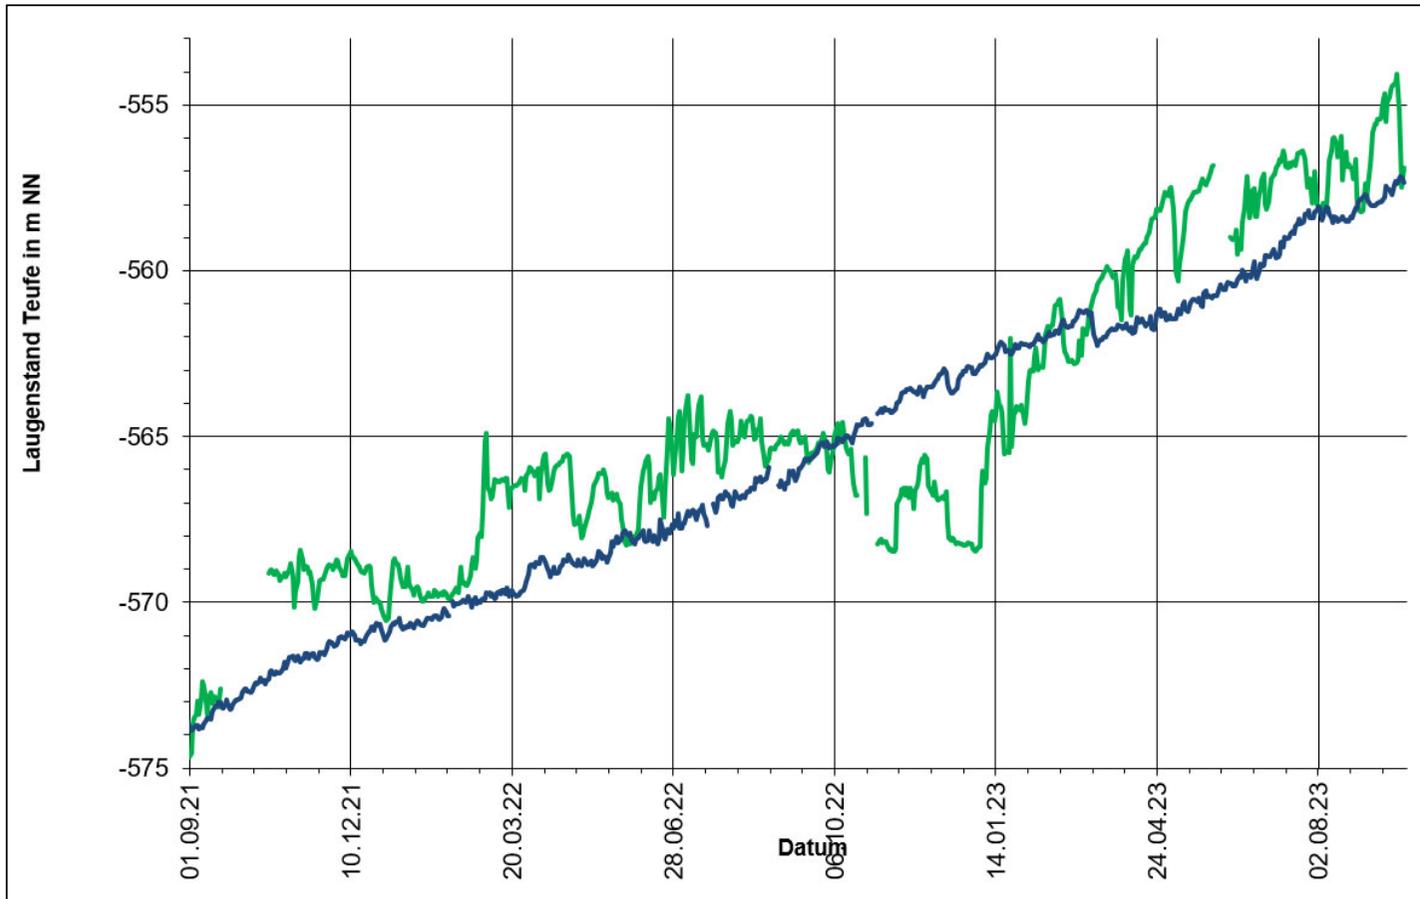
## ÜBERWACHUNG ENTWICKLUNG LAUGENSPIEGEL - BEISPIEL

- Urbach 1-07: Einleitungsbohrung
- Pöthen 1/2013: Beobachtungsbohrung

- Bohrung Urbach KB 1/2013 durch Einleitung beeinflusst
- in Endphase deutlicher exponentieller Anstieg erwartet
- bislang nur schwach erkennbar
