BUNDESGESELLSCHAFT
FÜR ENDLAGERUNG

SCHACHT ASSE 1 UND 3

Vom Wissen und Nichtwissen um abgesoffene Schächte

Kassel, 03.09.2024

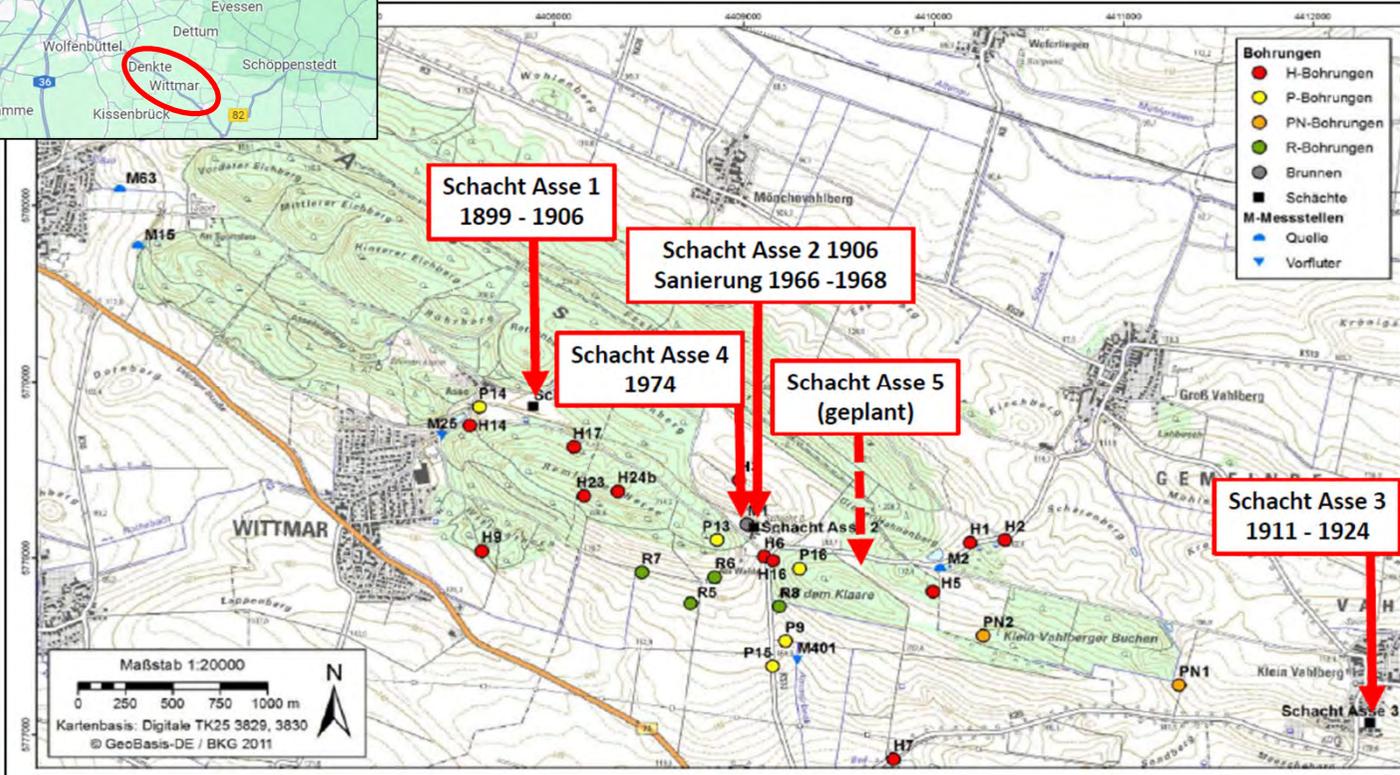
Lage der Schächte und des hydrogeologischen Messnetzes Asse

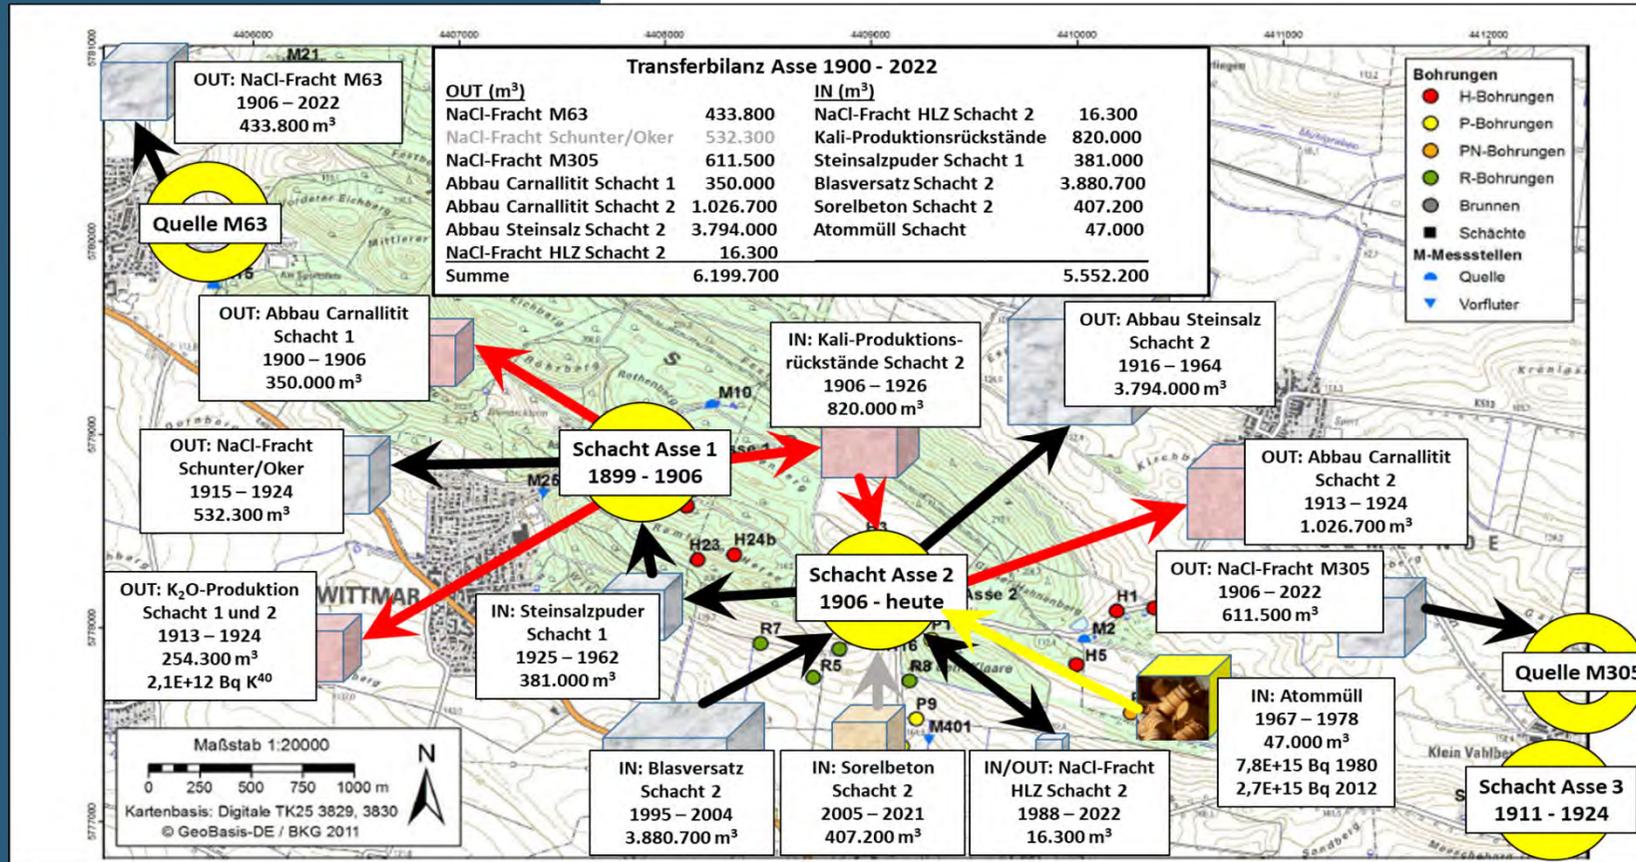
Transferbilanz Asse

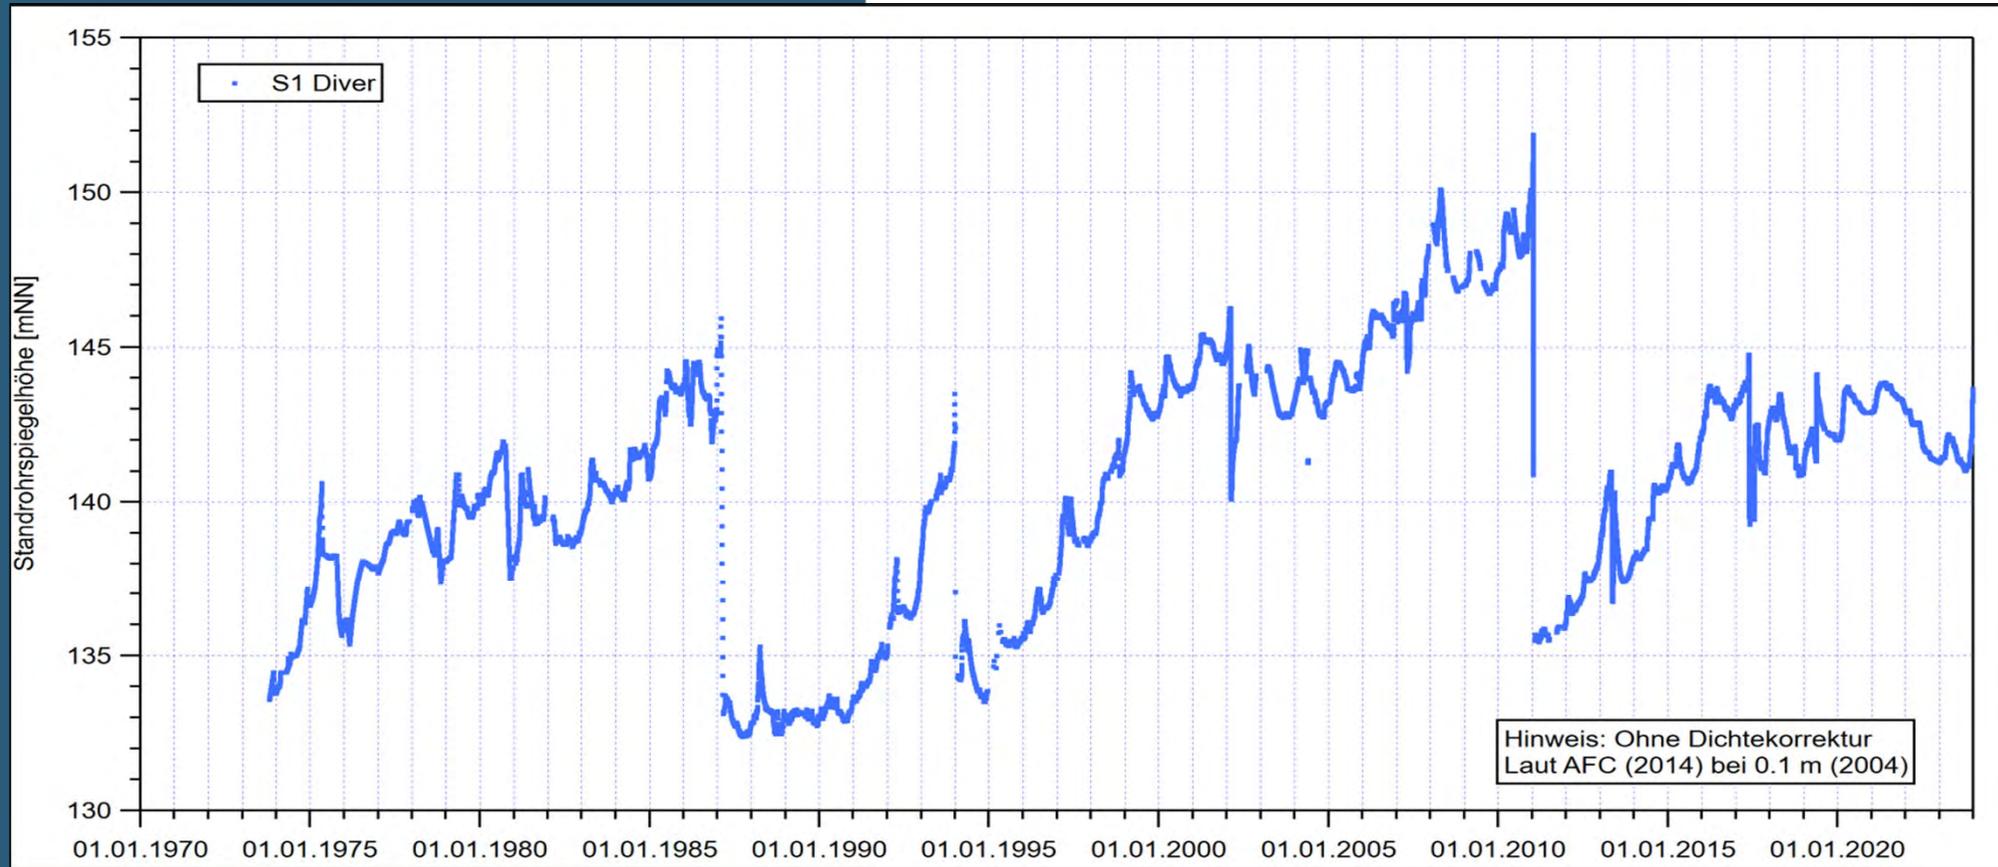
Pegelganglinie Schacht Asse 1

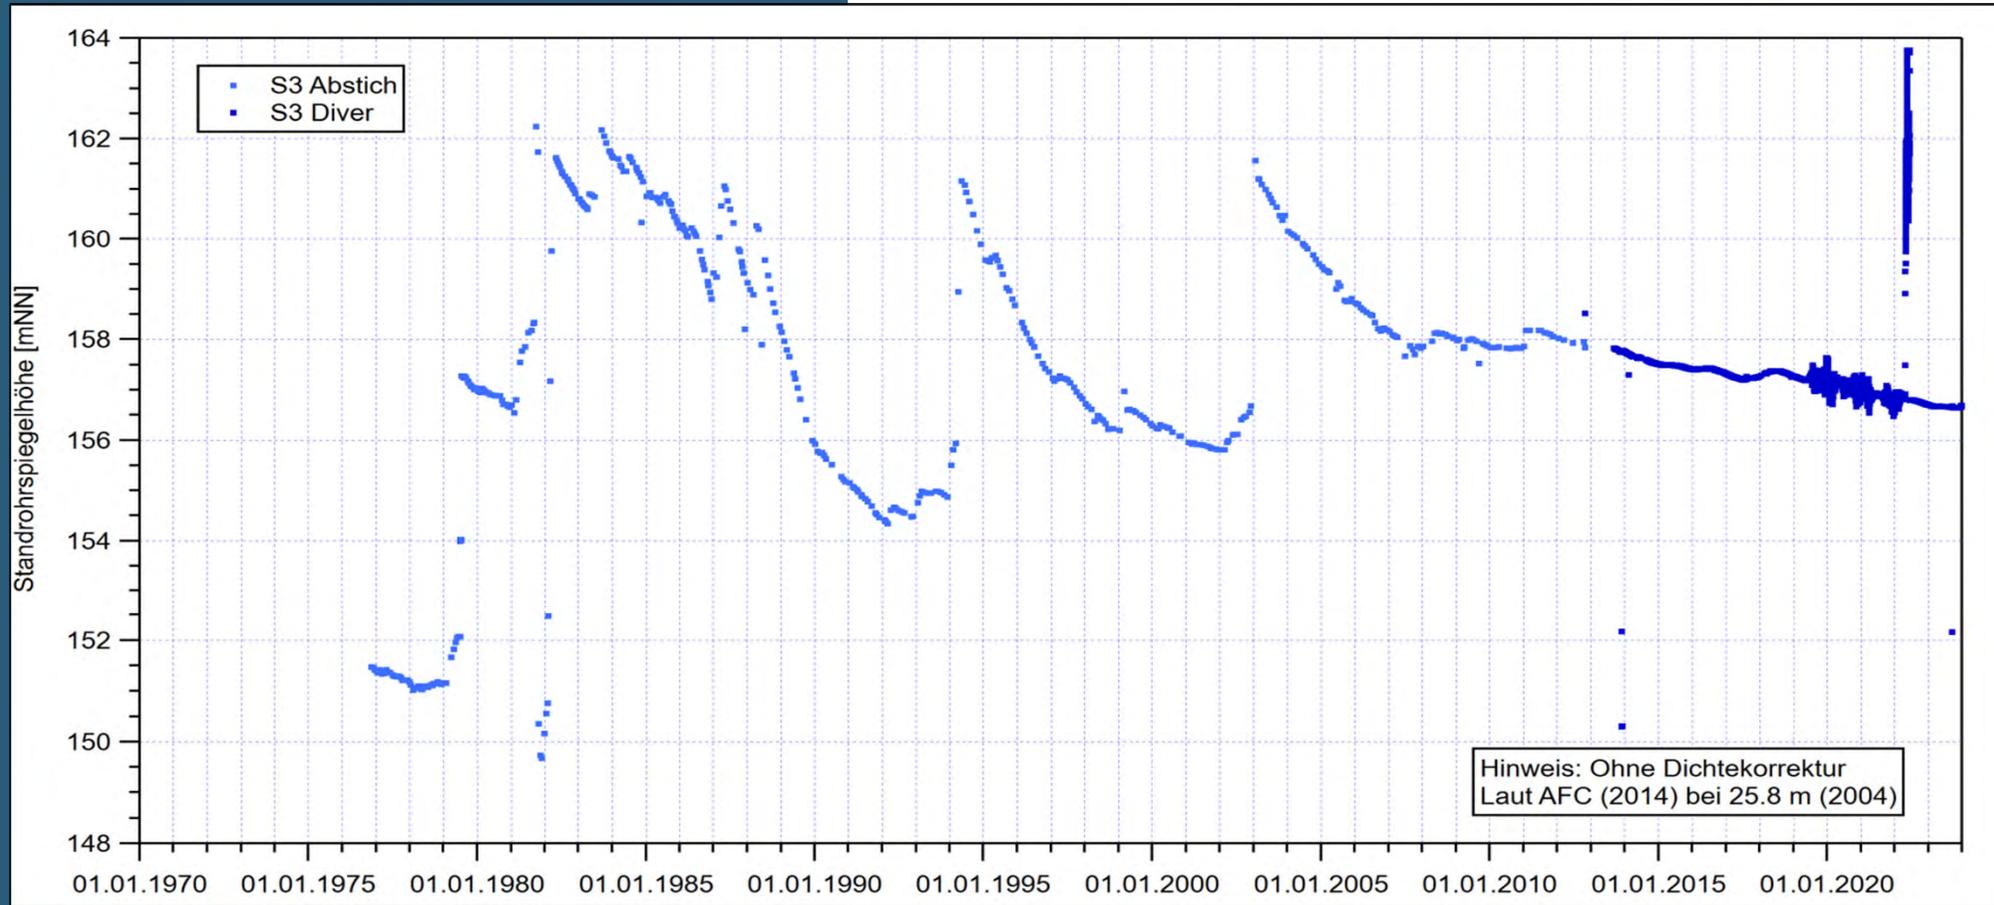
Pegelganglinie Schacht Asse 3

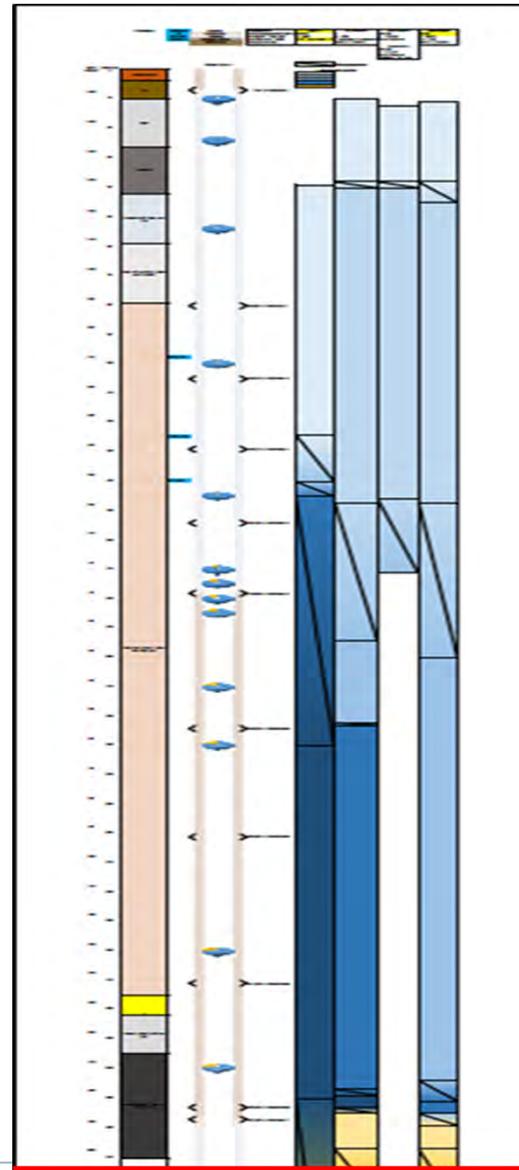
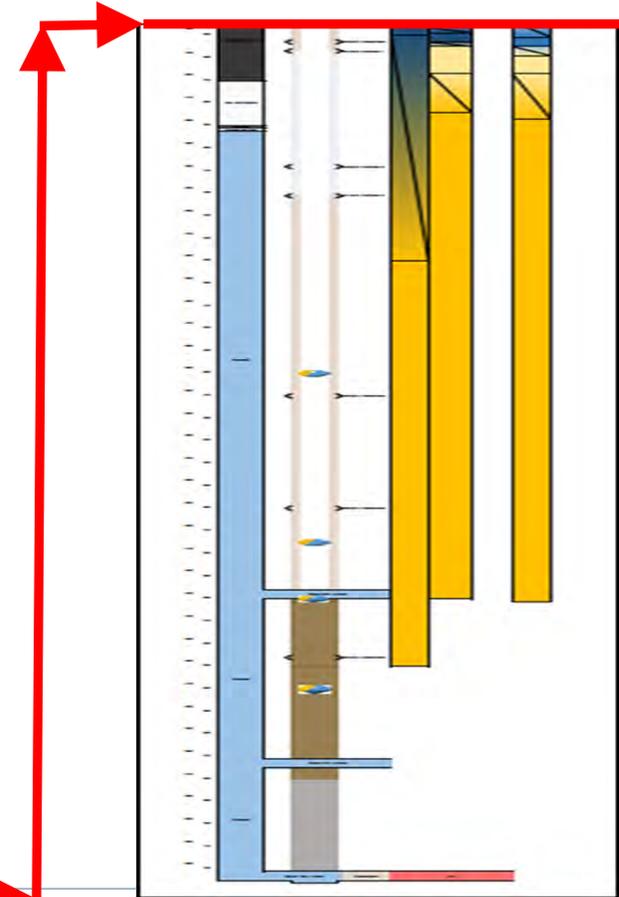
SAL-TEMP-Log Schacht Asse 3

Messdatum	Teufe [m]	Firma	Messparameter
1981	0 - 630	GSF ?	SAL-0, TEMP-0
15.10.2013	0 - 600	Tegtmeier Geophysik	SAL-0, TEMP-0
14.12.2013	0 - 173	BLM Storkow	SAL-0, RHO-0, TEMP-0, TP, OPT
21.05.2014	0 - 172	BLM Storkow	SAL-0, RHO-0, TEMP-0, TP, OPT
22.08.2023	0 - 600	K + S IW	SAL-0, TEMP-0

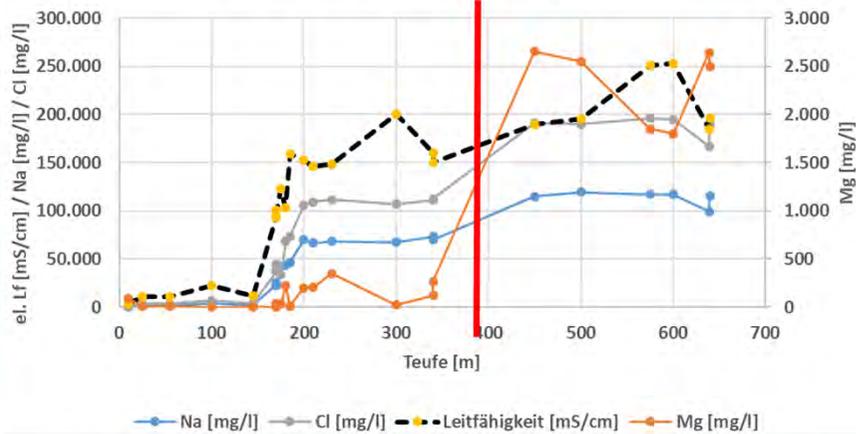
Schacht Asse 3 - Verteilung Na⁺ / Mg⁺⁺ / Cl⁻ / el. Lf

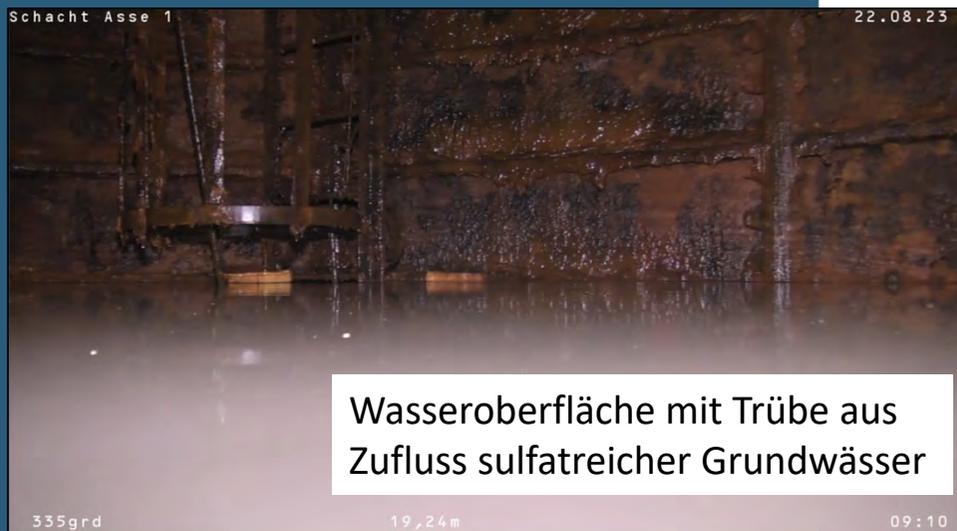
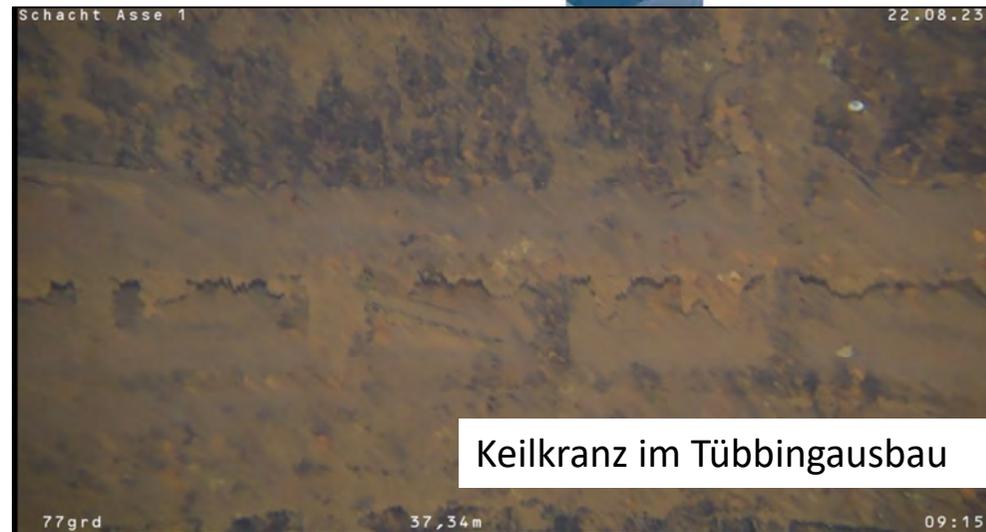
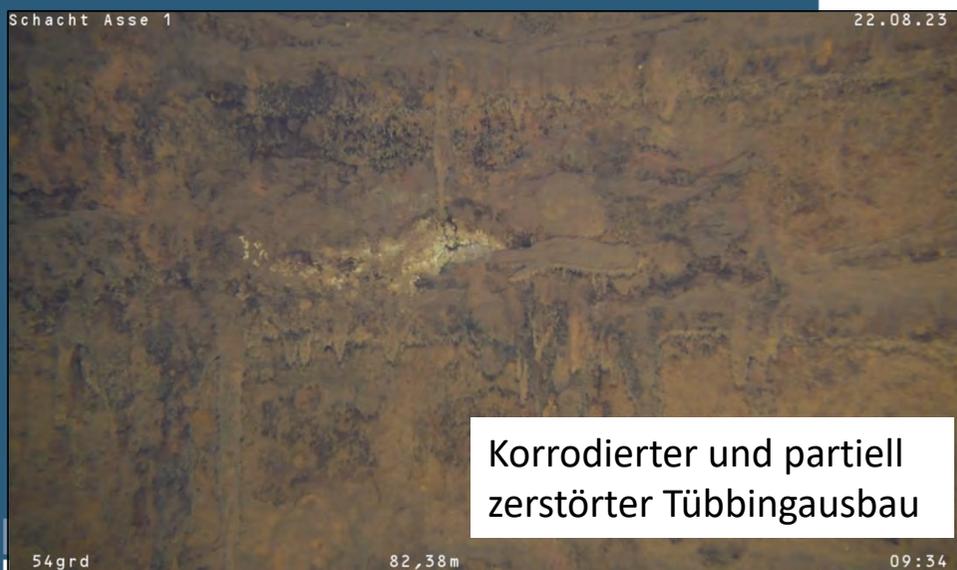
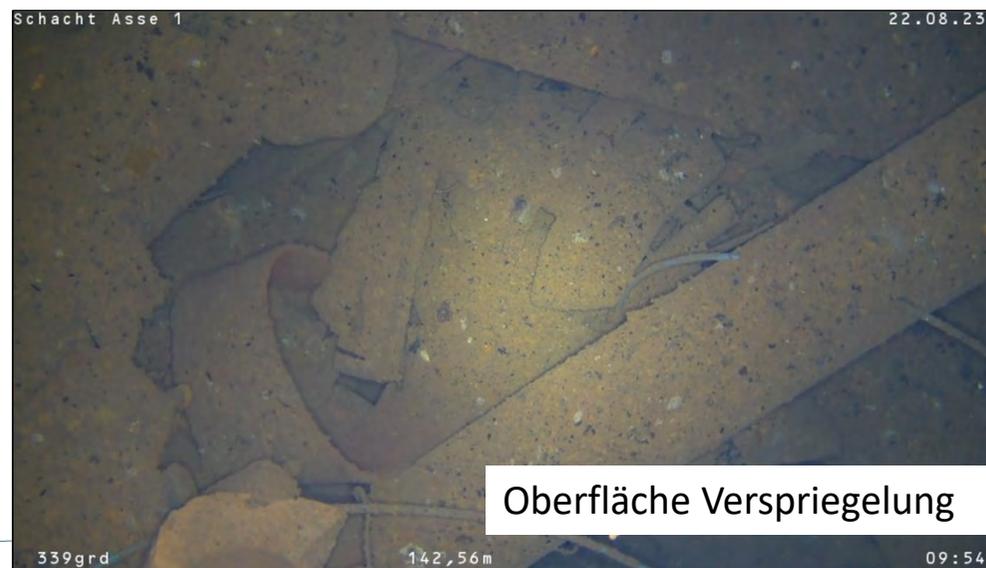
Kamerabefahrung Schacht Asse 1 am 22.08.2023

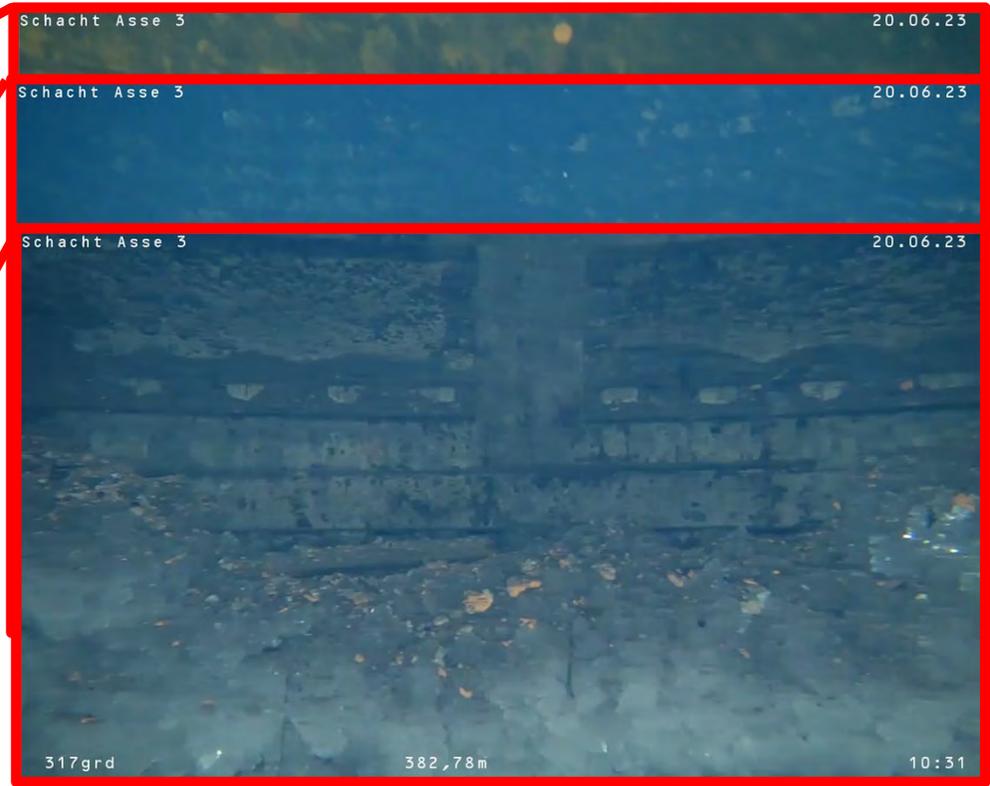
Filmsequenzen Schacht Asse 3 am 20.06.2023

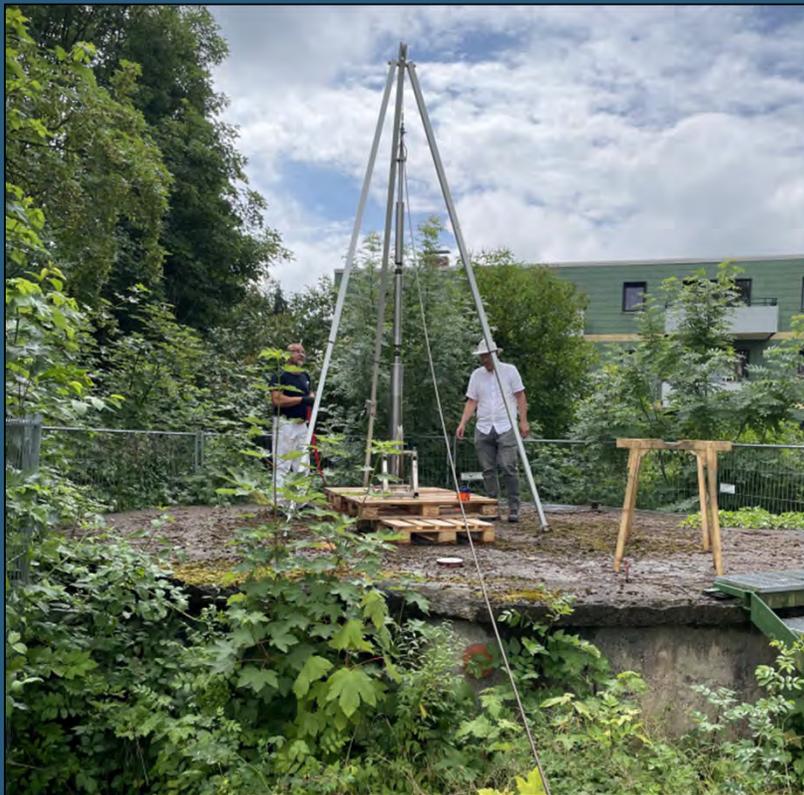
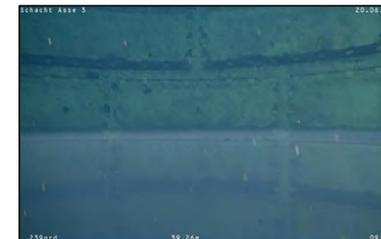
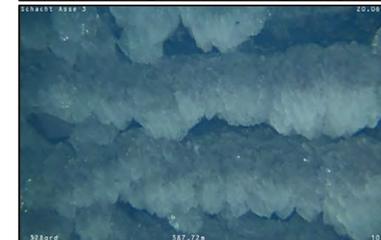
Kamerabefahrungen 2005 und 2023 Schacht Asse 3

Sichtbare Zustandsänderungen

Dichteschichtung bei 42 m

10 cm mächtige Zone von Dichteschichtung anhand von horizontbeständigen Schwebekörpern bei 347,6m

Halitrasen von 383m – 490m

Abgang von 10m Mauerung zwischen 571m und 561m

Sohlenbereich mit abgegangenem Mauerwerk
